ROZPRAWA DOKTORSKA

Tytuł rozprawy w języku polskim: Charakterystyka procesu utleniania stopów cyrkonu i jego wpływu na stan warstwy wierzchniej oraz desorpcję wodoru

Tytuł rozprawy w języku angielskim: Characteristics of the oxidation process of zirconium alloys and its effect on the surface layer condition and hydrogen desorption

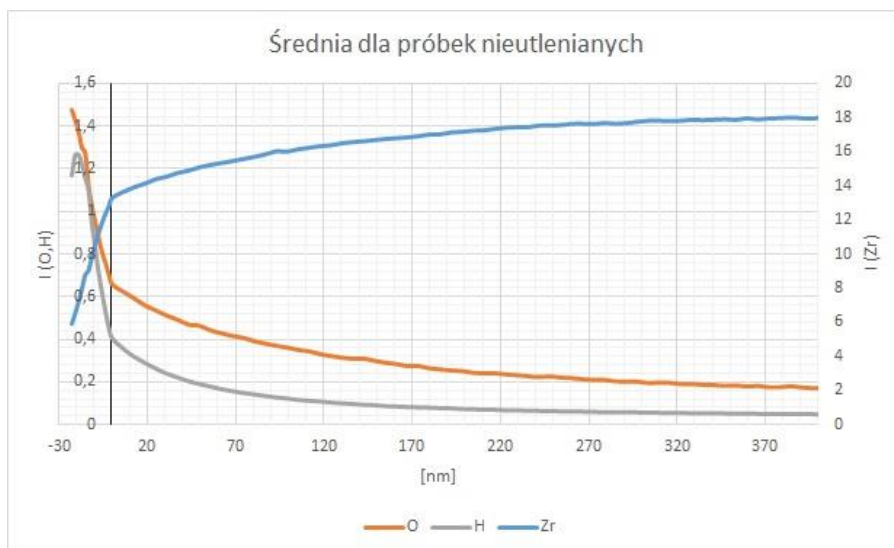
Rysunek 4.3 – Średnia wyników badania GDOES próbek nieutlenionych.

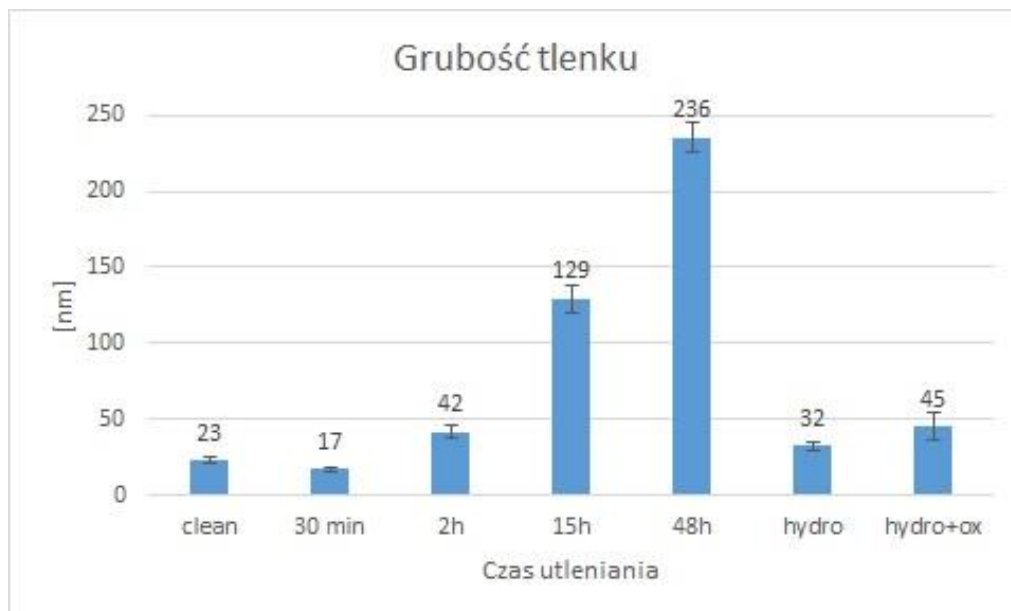
Rysunek 4.11 – Porównanie grubości wytworzonej podczas utleniania w 673 K warstwy tlenkowej pokazane dla różnych czasów utleniania oraz po nawodorowaniu.

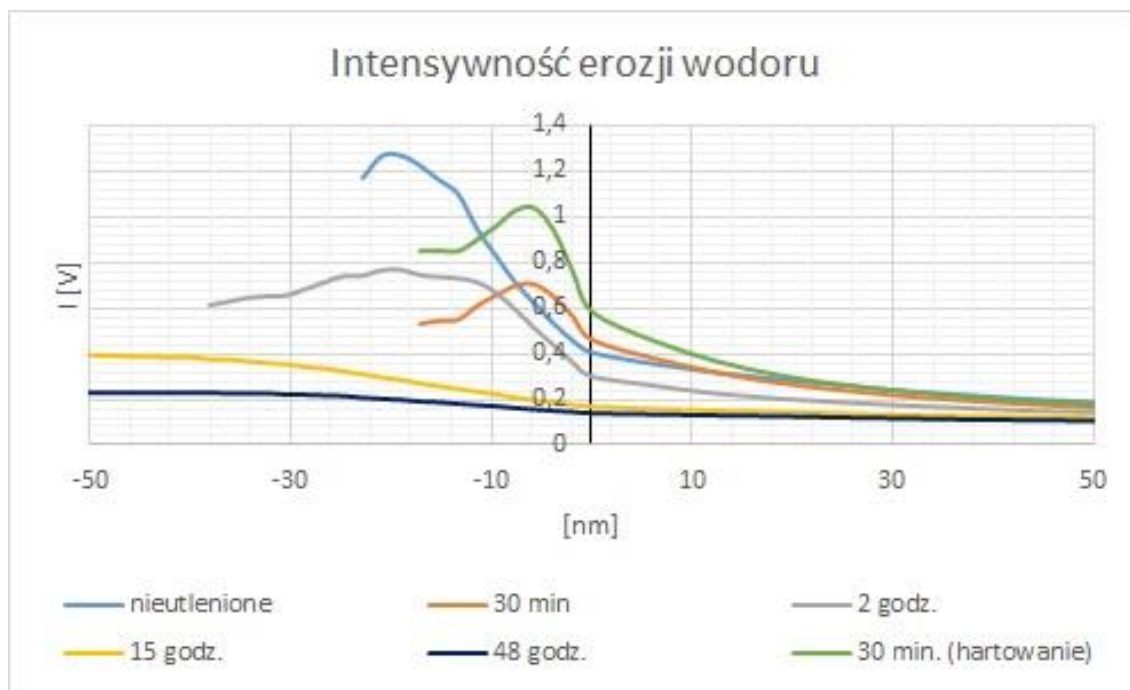
Rysunek 4.13 - Wyniki pomiarów intensywności erozji wodorowej dla próbek utlenianych w powietrzu w 673 K.
