PROBLEMATYKA OCHRONY HISTORYCZNEJ ZABUDOWY PRZEMYSŁOWEJ NA PRZYKŁADZIE ZESPOŁU PORTOWO-STOCZNIOWEGO GDYNI

HIRSCH Robert ¹, ŁOZOWSKA Celina ²

SŁOWA KLUCZOWE: Gdynia, zabytki portowe, modernizm, wartościowanie

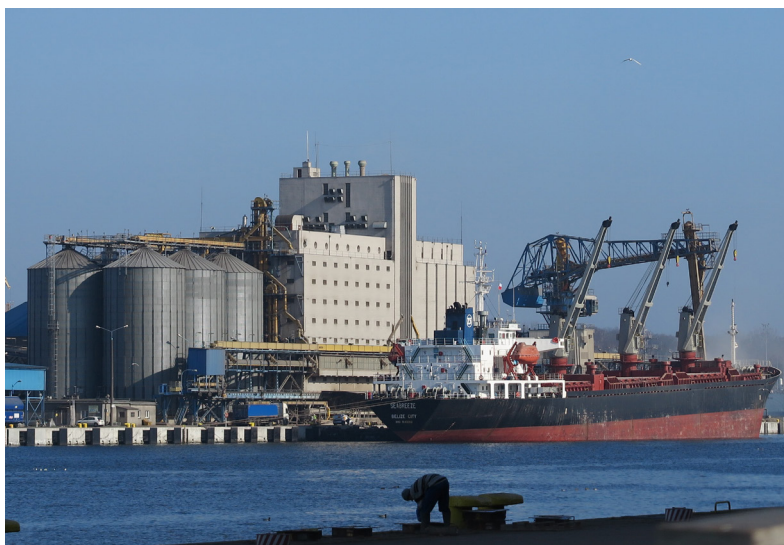
Fot. 1. Elewator Zbożowy z dobudowanymi silosami (z lewej strony), 2016 r., fot. R. Hirsch

Pierwszą grupę stanowią budynki, w których funkcja początkowa jest kontynuowana i które podlegają modernizacjom. Jednym z najbardziej ikonicznych budynków portu w Gdyni jest Elewator Zbożowy zlokalizowany na Nabrzeżu Indyjskim. Proces eksploatacyjny związany ze składowaniem i przeładunkiem ziarna jest w nim kontynuowany od czasu budowy w latach 1935–36. Budynek został wpisany do rejestru zabytków w 1990 roku (nr rej. 1306). Z uwagi na lokalizację w zamkniętej strefie jest widoczny dla przeciętnego odbiorcy praktycznie tylko od strony wody. W ciągu ostatnich kilkunastu lat nastąpiła dobudowa współczesnych silosów i urządzeń przemysłowych służących dalszemu funkcjonowaniu obiektu i kontynuacji działalności. Budynek rozbudowano w industrialnej formie charakterystycznej dla współczesnych inwestycji portowych, w małym stopniu ingerującej w strukturę zabytku, ale o kubaturze dobudowy dorównującej wielkości samego elewatora (Fot. 1). Ochrona konserwatorska sprawia jednak także, że prace remontowe przy samym budynku prowadzone są pod ścisłym nadzorem służb konserwatorskich⁶.

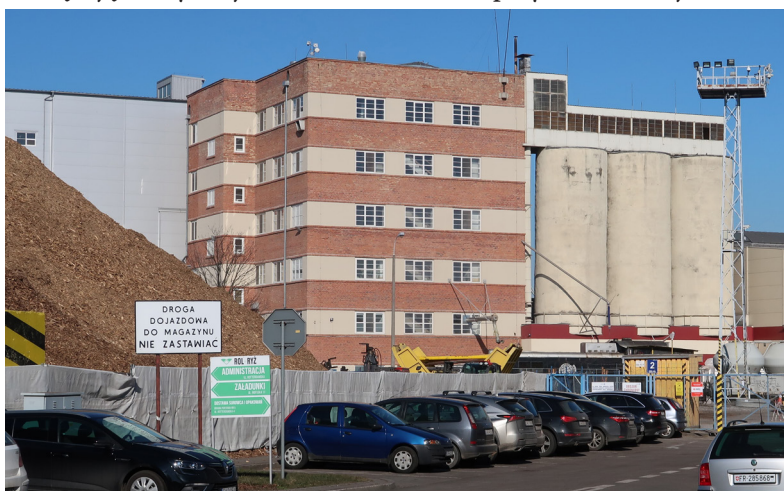
Fot. 2. Budynek produkcyjny Łuszcarni Ryżu z charakterystycznymi biało-czerwonymi pasami, z dobudowanymi współczesnymi silosami, 2021 r., fot. R. Hirsch

Za inny przykład może służyć zespół Łuszcarni Ryżu przy ul. Indyjskiej 7/Celnej 2 zlokalizowany u nasady Nabrzeża Indyjskiego, czyli w zamkniętej strefie, niedostępnej dla osób postronnych. Zespół został wpisany do rejestru zabytków w 2010 roku (nr rej. 1805). Jest to jedna z pierwszych realizacji modernistycznych w porcie z lat 1927–28. Zespół składał się z budynku produkcyjnego, magazynu, budynku administracyjno-mieszkalnego, kotłowni z warsztatami, portierni, murowanego ogrodzenia. Procedura wpisu do rejestru zabytków była długotrwała ze względu na odwołania składane przez właściciela. Ostatecznie ochroną objęto trzy budynki zespołu, bez magazynu, który był w złym stanie technicznym. Magazyn został rozebrany, a w jego miejscu powstała nowa hala dostosowana do obecnych wymagań składowania, nawiązująca wystrojem (biało-czerwone pasy na elewacjach) do rozebranego

obiekty. W obrębie zespołu Łuszczarni nastąpiła też dobudowa współczesnych, wysokich budynków, o przemysłowej formie, niezbędnych dla dalszej działalności produkcyjnej zespołu (Fot. 2). Pomimo industrialnego charakteru nowych budynków i niewątpliwego zakłócenia walorów ekspozycyjnych historycznych obiektów, historyczne bryły nie uległy istotnej ingerencji i pozostają wyraźnie czytelne. Dodać też należy, że zachowane trzy budynki poddano pracom konserwatorskim i są obecnie właściwie użytkowane.

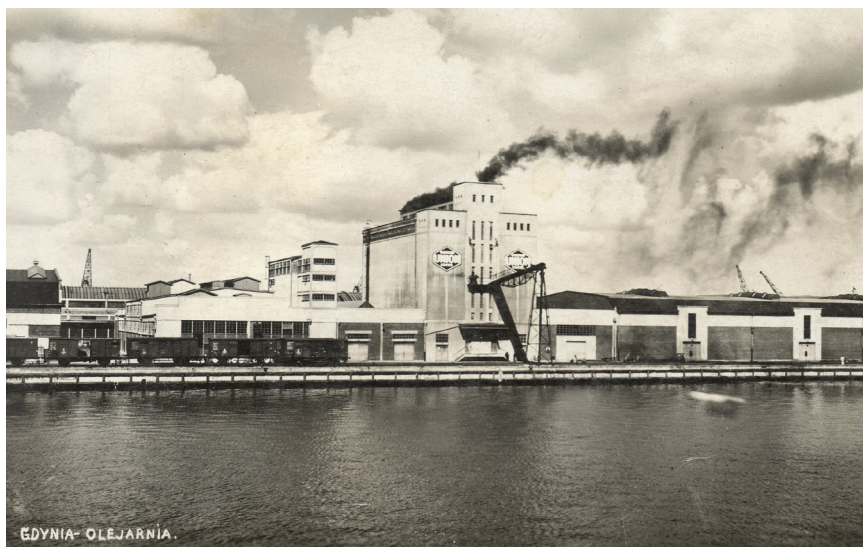
Fot. 5. Widok historyczny zespołu Olejarni w latach 30. XX w., fot. ze zbiorów prywatnych

Innym przykładem, który wzbudził dużo kontrowersji i nadal wywołuje dyskusję, jest dawna Olejarnia „Union” przy ul. Indyjskiej 7. Zespół wzniesiony w 1930 roku i rozbudowany w latach 1932–33¹¹ składał się z kilku części, a charakterystyczna fasada z napisami była najwyższym obiektem w porcie (Fot. 5). Na przełomie 2010 i 2011 roku Olejarnia została ujęta
