Adrian Malinowski
Budowa i Eksploatacja Maszyn

ROZPRAWA DOKTORSKA

**Koncepcja metodyki badań technicznych pojazdów
zabytkowych w Stacjach Kontroli Pojazdów**

**The concept of technical examination methodology
for historic vehicles at Vehicle Inspection Stations**

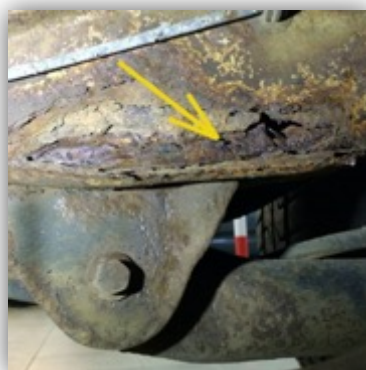
Rys. 2.8. Nadmierna korozja elementów konstrukcyjnych

- nadmierna korozja elementów (często konstrukcyjnych) jak na rys. 2.8,
- niesprawne działanie podzespołów takich jak: oświetlenie, wycieraczki, itd.,
- pozostałe usterki: pęknięte klosze reflektorów, luźne elementy, pęknięte szyby.

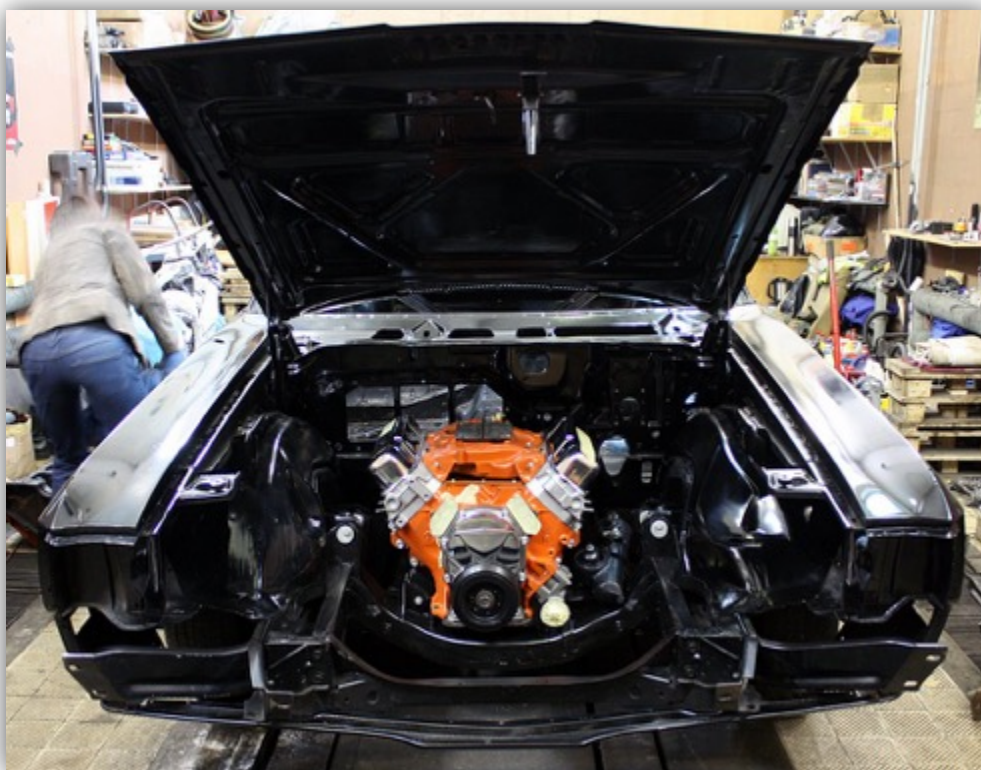
Rys. 2.12. Silnik w trakcie naprawy – Chrysler 300 z 1969 roku

Po pewnym czasie przeprowadzono pełną renowację pojazdu jak na rys. 2.15-2.16. W trakcie prac renowacyjnych okazało się, że olej przedostawał się w dużych ilościach przez zużyte, nieszczelne popychacze hydrauliczne do komór spalania, co widać na rys. 2.14 [19], [31].

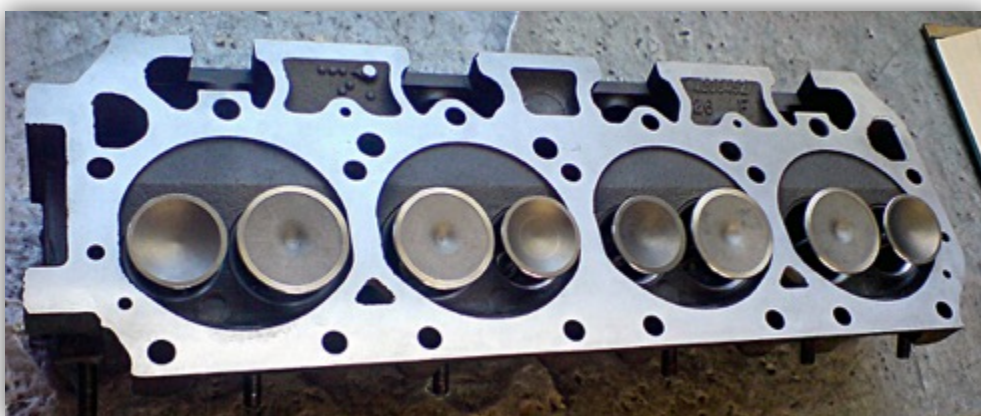
Rys. 2.13. Głowica, zawory po renowacji – Chrysler 300 z 1969 roku

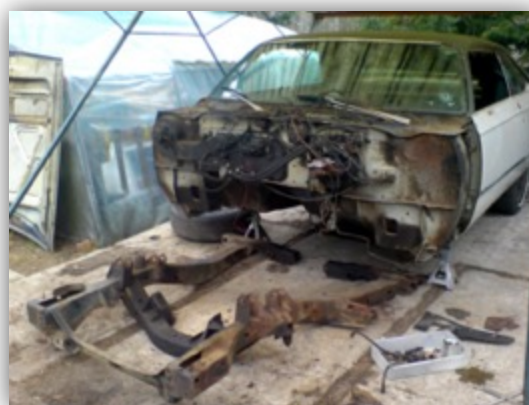
Rys. 2.15. Chrysler 300 z 1969 roku: a) przed renowacją, b) w trakcie renowacji

Brak możliwości zweryfikowania stanu korozji elementów konstrukcyjnych to kolejny przykład wzięty z życia diagnosty. Podwozie wcześniej wspomnianego pojazdu wskazywało na idealny stan co dokumentuje rys. 2.15 a. W trakcie renowacji okazało się jednak, że w miejscach przylegania ramy do nadwozia występowały znaczne ubytki korozyjne materiału elementów jak widać na rys. 2.16 a oraz rys 2.16 b. Konsekwencje w momencie pęknięcia ramy podczas użytkowania samochodu na drodze publicznej mogłyby być przerażające.

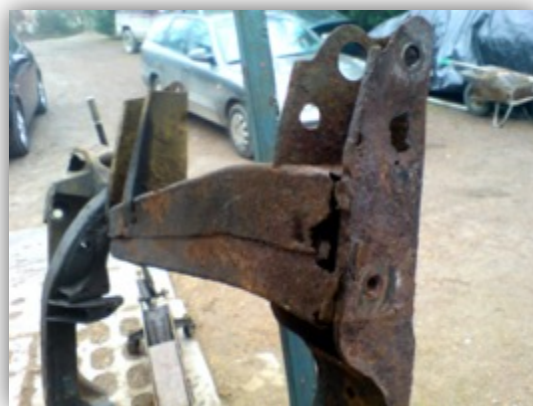
Rys. 2.16. Skorodowana rama pojazdu - Chrysler 300 z 1969 roku: a) miejsce styku z nadwoziem pojazdu, b) tylna część ramy

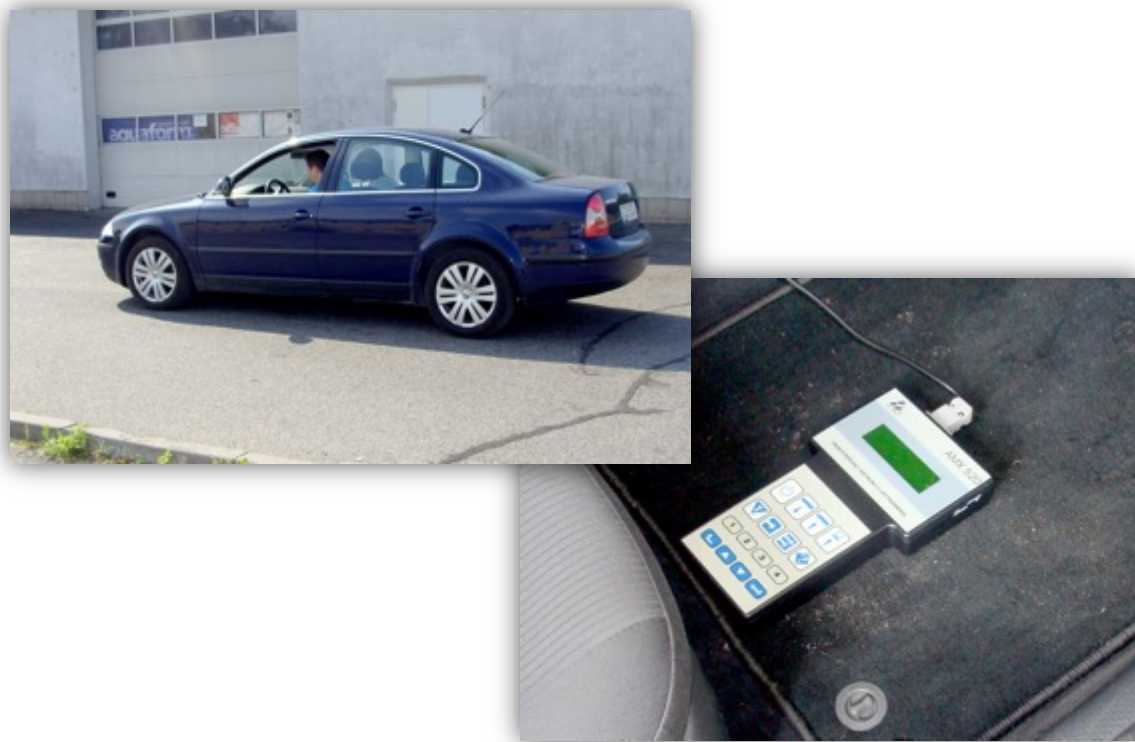
Rys. 6.9. Pomiar opóźnienia za pomocą urządzenia AMX 520 firmy Automex na drodze podczas hamowania

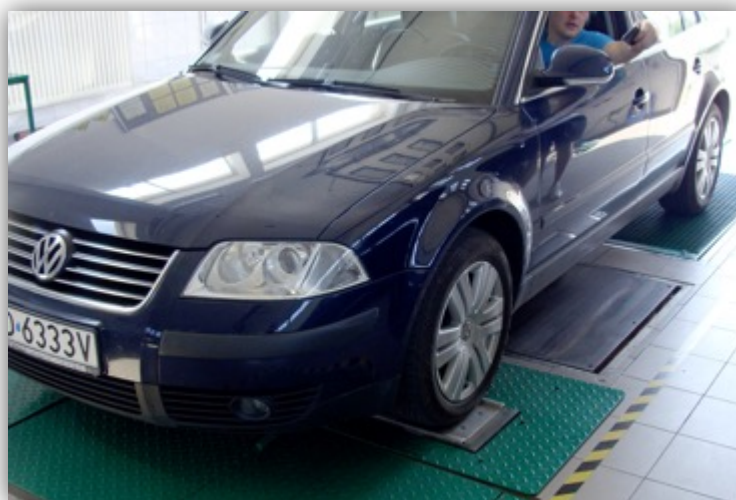
Rys. 6.12. Pomiar tłumienia zawieszenia na stanowisku płytowym Cartec SSP 2000

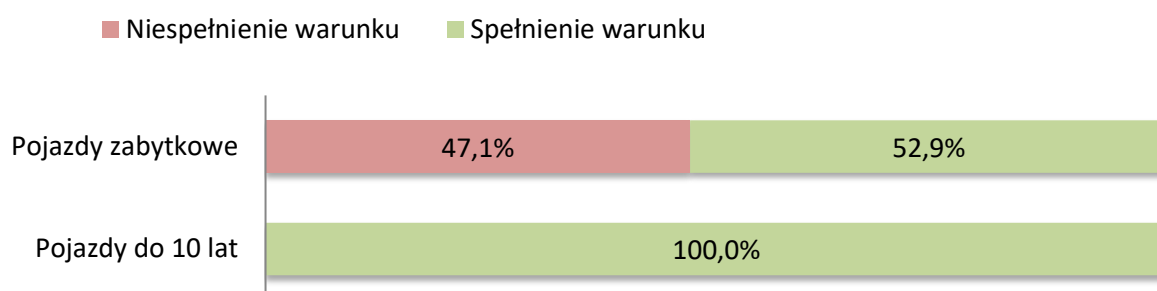
Rys. 6.15. Procentowe zestawienie wyników badań opóźnienia hamowania

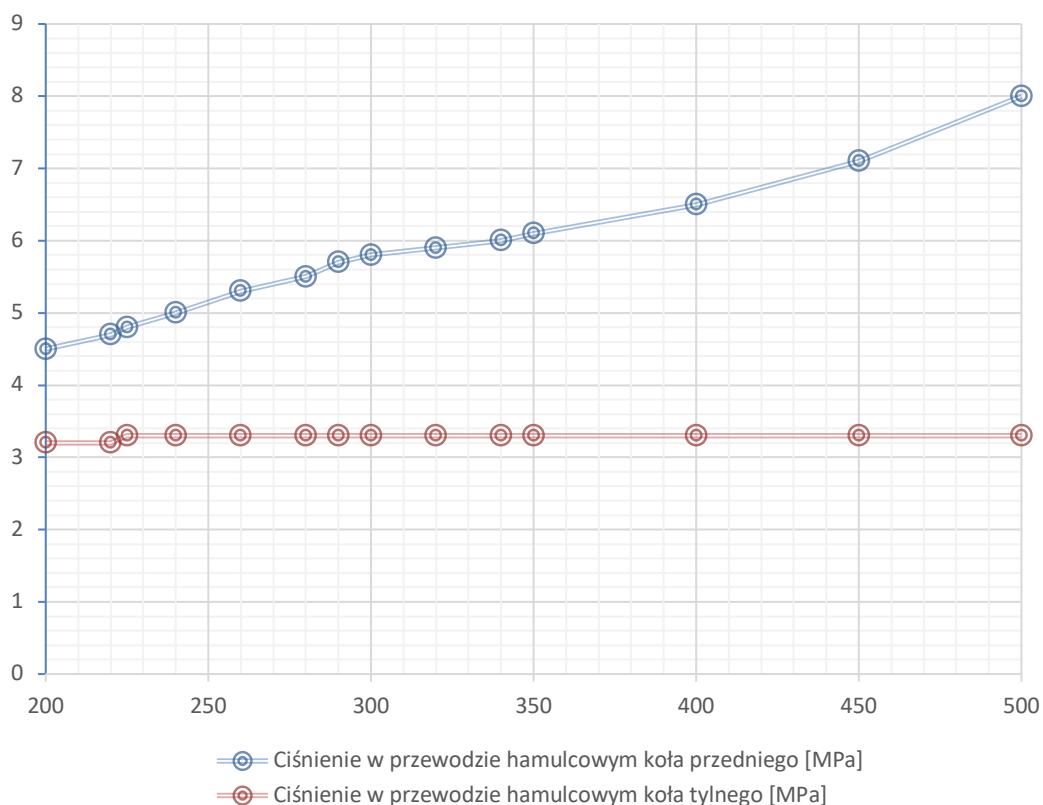
Rys. 8.10. Zależność ciśnienia w układzie hamulcowym od siły nacisku na pedał hamulca – wyniki pomiaru

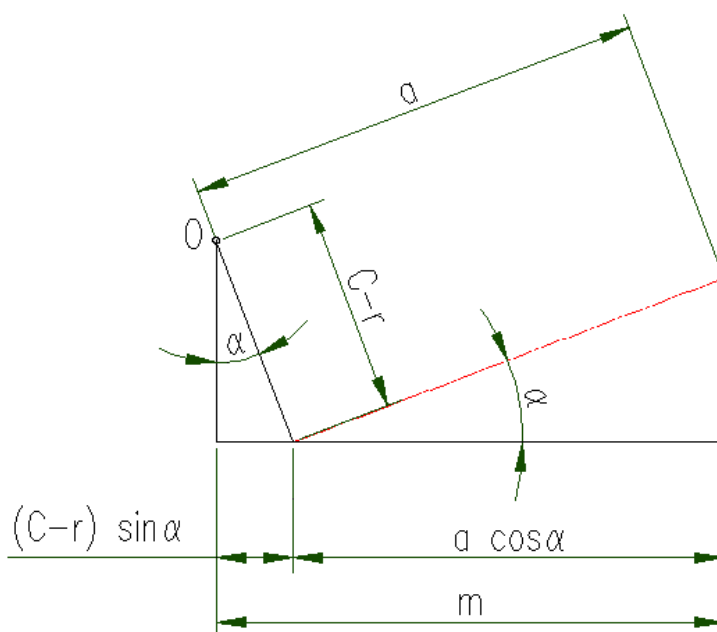
Rys. 8.16. Schemat zależności geometrycznej odległości punktu środka ciężkości

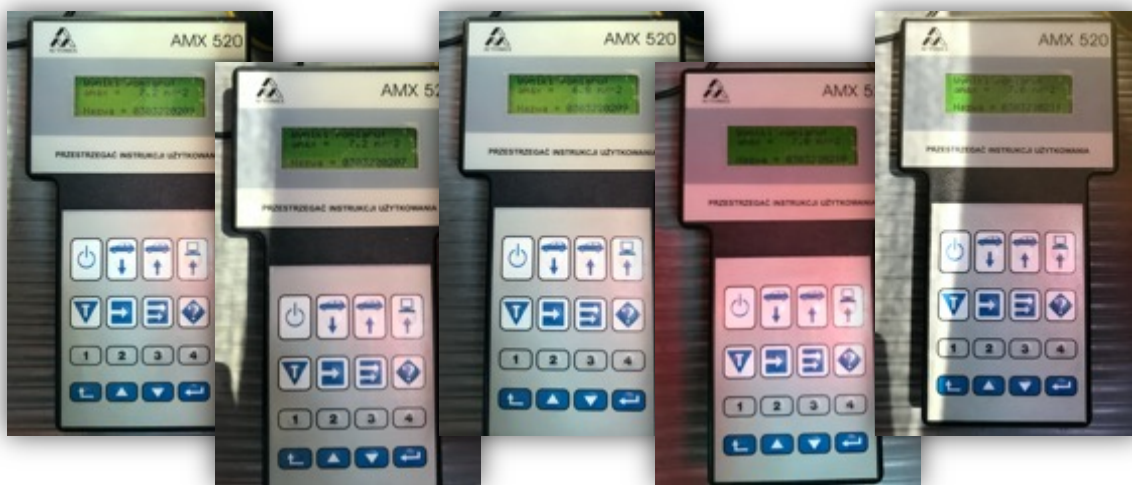
Rys. C.1. Wartości opóźnienia hamowania z 5 pomiarów wykonanych dla Volvo PV544 z 1961 r.

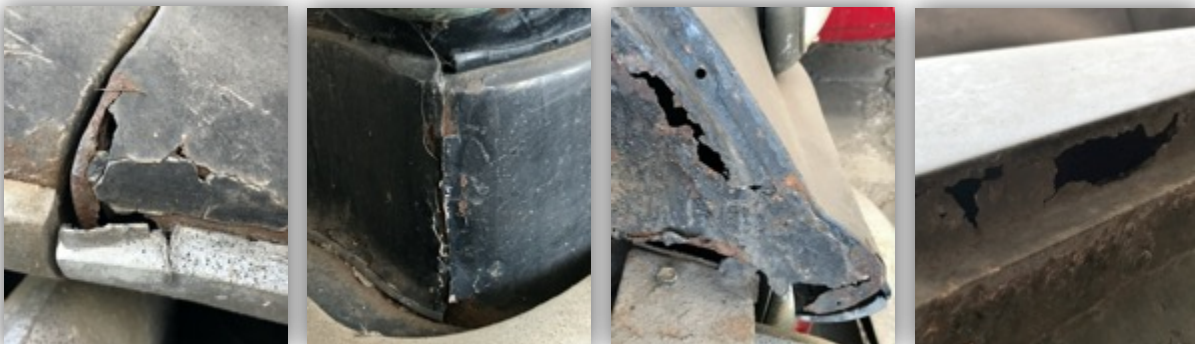
Rys. C.9. Korozja nadwozia – usterka nr 7.1 (NADWOZIE / Stan ogólny nadwozia i kabiny)

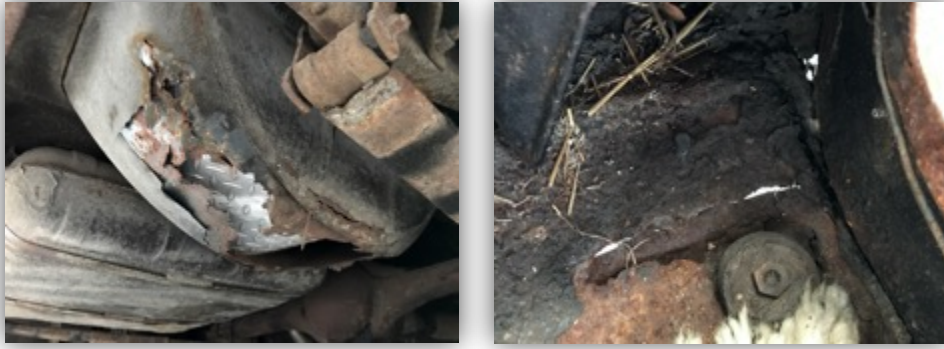
Rys. C.10. Korozja podłogi – usterka nr 7.3 (NADWOZIE / Podłoga)
