**Adrian Malinowski**  
**Budowa i Eksploatacja Maszyn**

## ROZPRAWA DOKTORSKA

**Koncepcja metodyki badań technicznych pojazdów  
zabytkowych w Stacjach Kontroli Pojazdów**

**The concept of technical examination methodology  
for historic vehicles at Vehicle Inspection Stations**

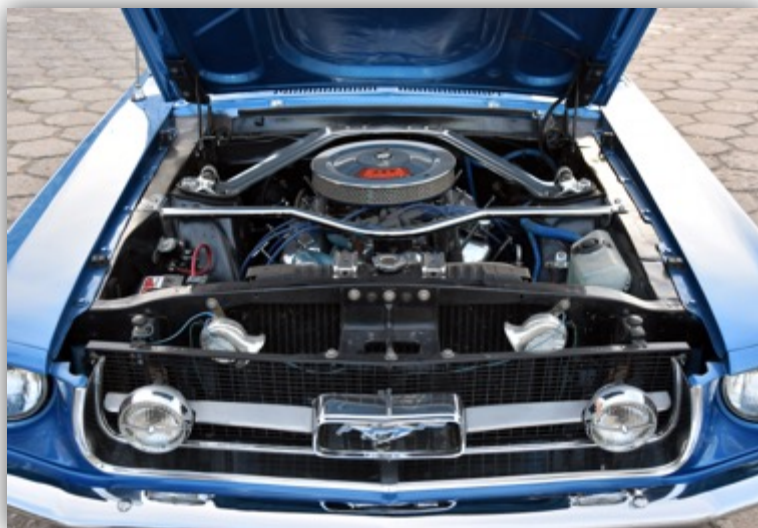
Rys. 2.5. Silnik Forda Mustanga z 1967 r.

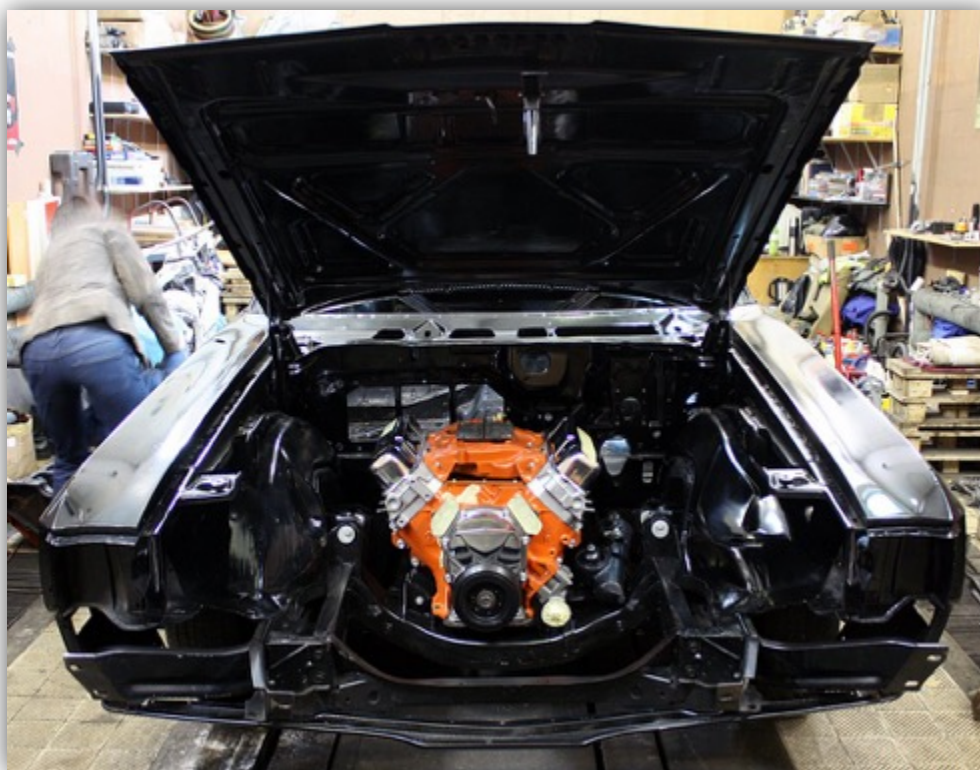
Rys. 2.12. Silnik w trakcie naprawy – Chrysler 300 z 1969 roku

Po pewnym czasie przeprowadzono pełną renowację pojazdu jak na rys. 2.15-2.16. W trakcie prac renowacyjnych okazało się, że olej przedostawał się w dużych ilościach przez zużyte, nieszczelne popychacze hydrauliczne do komór spalania, co widać na rys. 2.14 [19], [31].

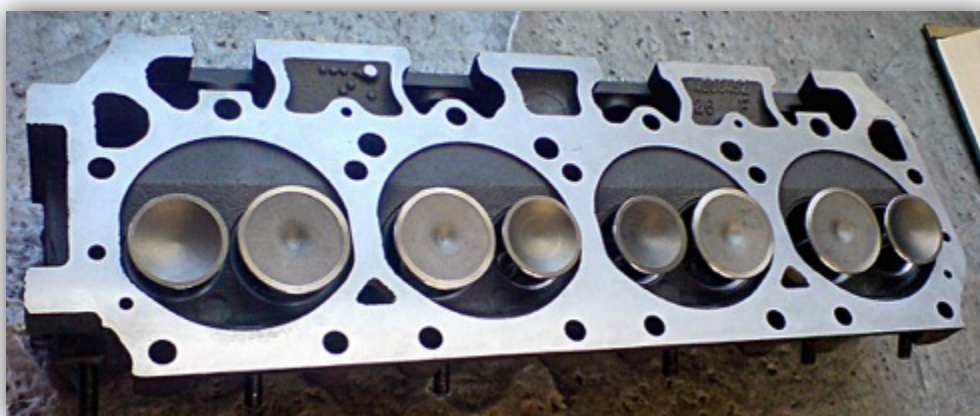
Rys. 2.13. Głowica, zawory po renowacji – Chrysler 300 z 1969 roku

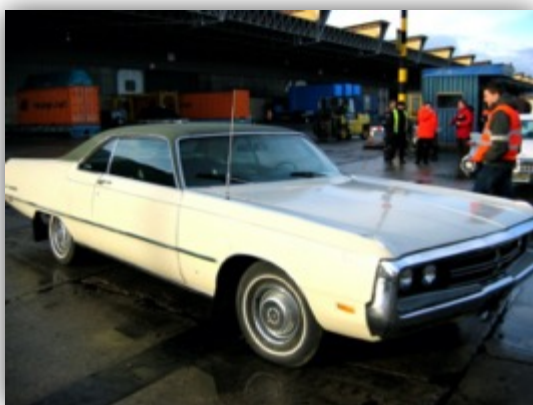
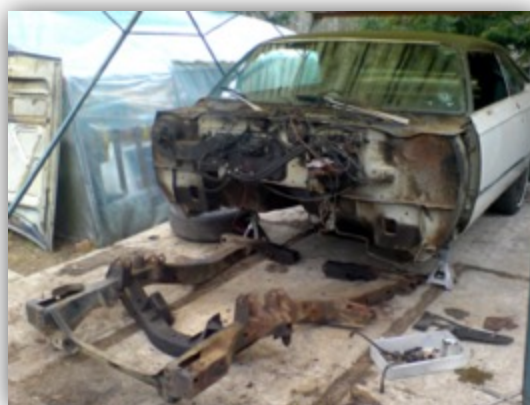
Rys. 2.15. Chrysler 300 z 1969 roku: a) przed renowacją, b) w trakcie renowacji

Brak możliwości zweryfikowania stanu korozji elementów konstrukcyjnych to kolejny przykład wzięty z życia diagnosty. Podwozie wcześniej wspomnianego pojazdu wskazywało na idealny stan co dokumentuje rys. 2.15 a. W trakcie renowacji okazało się jednak, że w miejscach przylegania ramy do nadwozia występowały znaczne ubytki korozyjne materiału elementów jak widać na rys. 2.16 a oraz rys 2.16 b. Konsekwencje w momencie pęknięcia ramy podczas użytkowania samochodu na drodze publicznej mogłyby być przerażające.

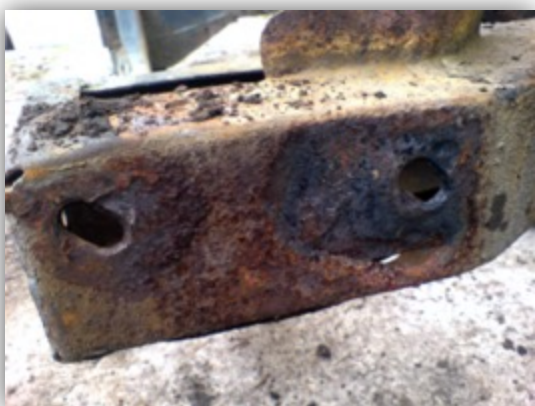
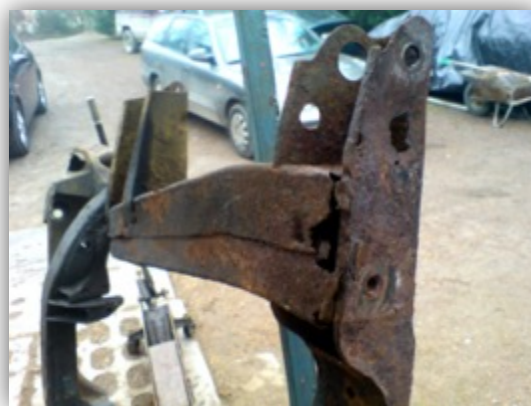
Rys. 2.16. Skorodowana rama pojazdu - Chrysler 300 z 1969 roku: a) miejsce styku z nadwoziem pojazdu, b) tylna część ramy

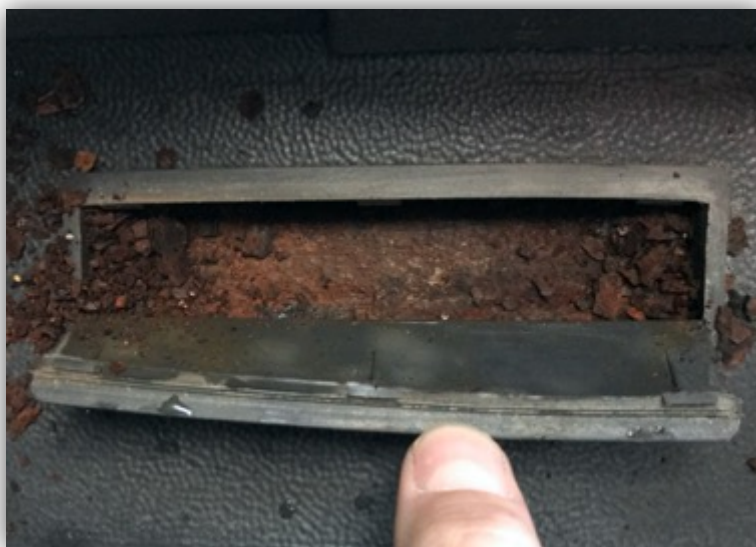
Rys. 2.17. Skorodowany numer identyfikacyjny pojazdu

Kolejny problem na jaki natrafia diagnosta to korozja pola z numerem identyfikacyjnym pojazdu co obrazuje rys. 2.17. Przy próbie rejestracji pojazdu zabytkowego wydawane są urzędowe decyzje o „nabiciu numeru identyfikacyjnego i wykonanie zastępczej tabliczki znamionowej”. Takie podejście w przypadku pojazdów zabytkowych jest, w mojej opinii, kategorię niedopuszczalne. Modyfikacje i ingerencja w zabytkowy pojazd, włącznie z nabijaniem nowych numerów identyfikacyjnych, powoduje utratę wartości pojazdu, a zarazem jego cech kolekcjonerskich.

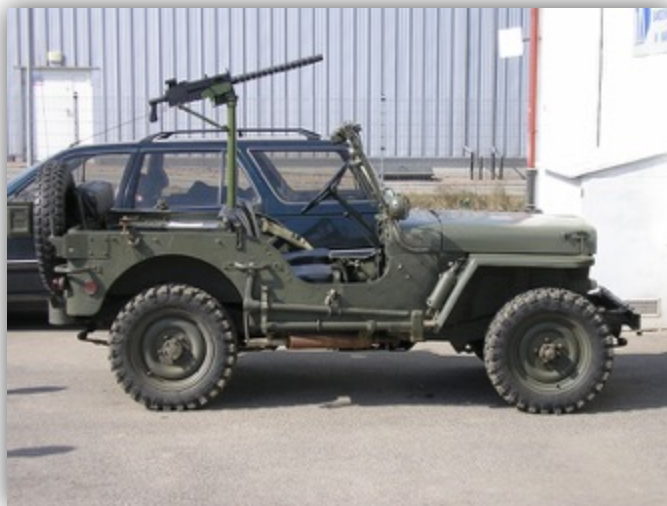
Rys. 2.20. Pojazd militarny z niekompletnym oświetleniem zewnętrznym

Pojazdy militarne między innymi, taki jak przedstawiony na rys. 2.20, to kolejny bardzo duży problem, z którym zmierzyć się musi diagnosta ze względu na niekompletne oświetlenie. Bywa często tak, że pojazdy tego typu nie posiadają prawie żadnego oświetlenia. Czy powinny być zastosowane jakieś ograniczenia w sposobie użytkowania dla tego typu pojazdów rejestrowanych jako zabytek i czy w ogóle powinny takie pojazdy zostać dopuszczone do ruchu?

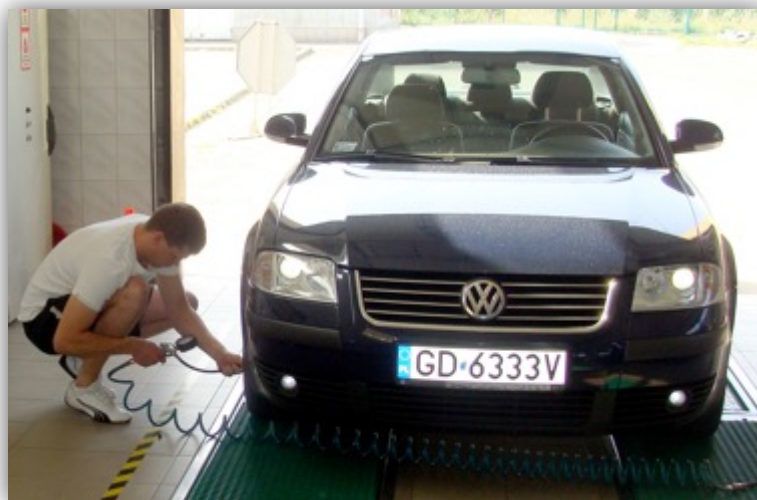
Rys. 6.3. Regulacja ciśnienia w ogumieniu

Tak jak pokazano na rys. 6.3 wyregulowano ciśnienie zgodnie z zaleceniami producenta każdego pojazdu co pokazuje rys. 6.4, na którym widoczne są dane przykładowego pojazdu, wartości podane na naklejkach umieszczonych na pojazdach przez producenta.

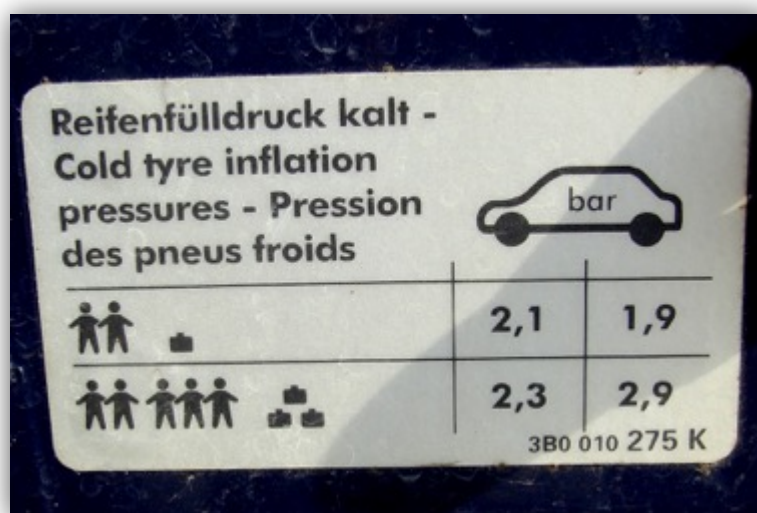
Rys. 6.4. Tabliczka informacyjna na pojeździe z zaleconym przez producenta ciśnieniem w ogumieniu

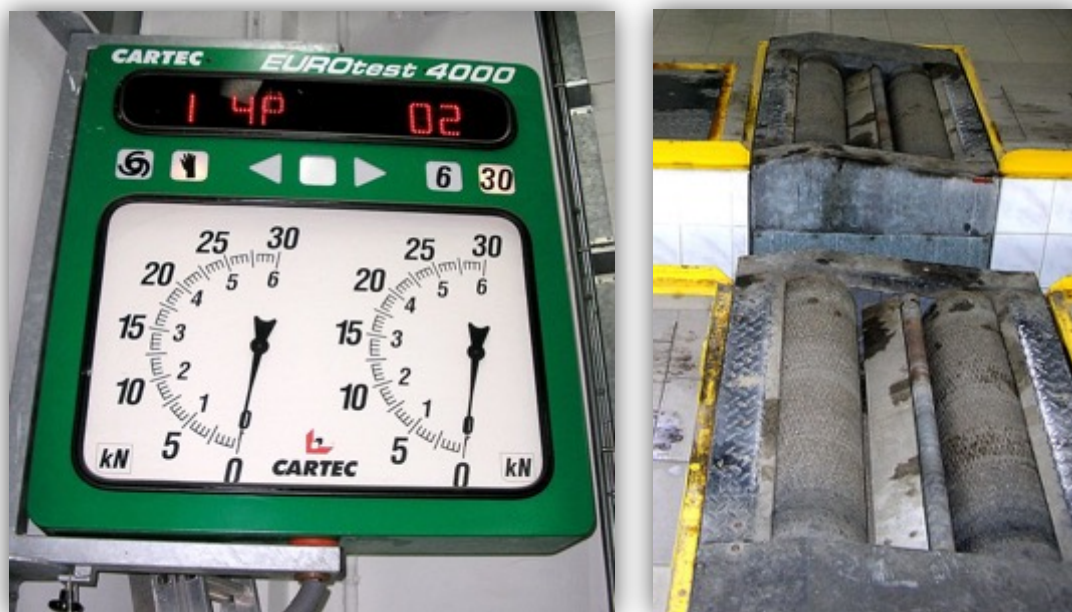
Rys. 6.5. Stanowisko rolkowe do badania hamulców firmy Cartec BDE 4004P-O/M

Po regulacji ciśnienia w ogumieniu przystąpiono do pomiaru wszystkich pojazdów współczesnych oraz zabytkowych. Pierwszy pomiar skuteczności hamowania wykonano za pomocą stanowiska rolkowego urządzenia firmy Cartec BDE 4004P-O/M, co przedstawiono na rys. 6.5.

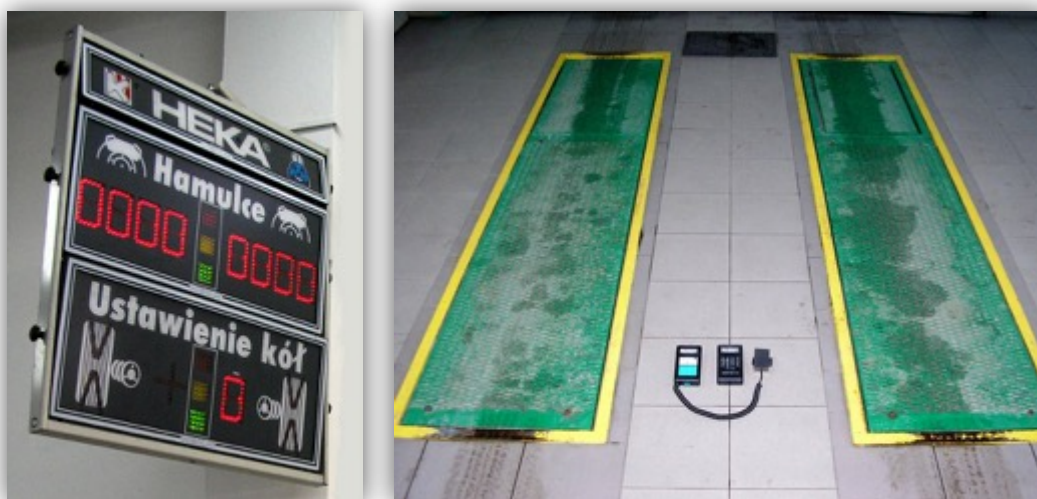
Rys. 6.7. Urządzenie płytowe firmy HEKA do badania hamulców

Kolejny pomiar skuteczności hamowania wykonano za pomocą płytowego stanowiska firmy HEKA co ilustruje rys. 6.7.

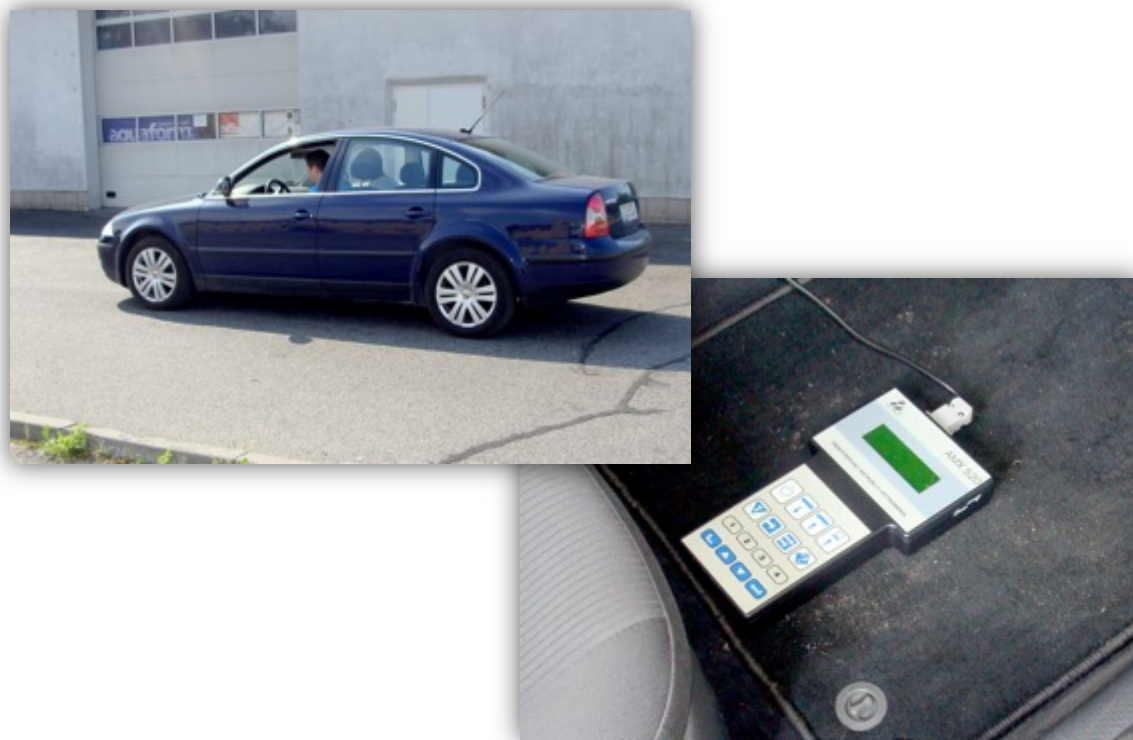
Rys. 6.9. Pomiar opóźnienia za pomocą urządzenia AMX 520 firmy Automex na drodze podczas hamowania

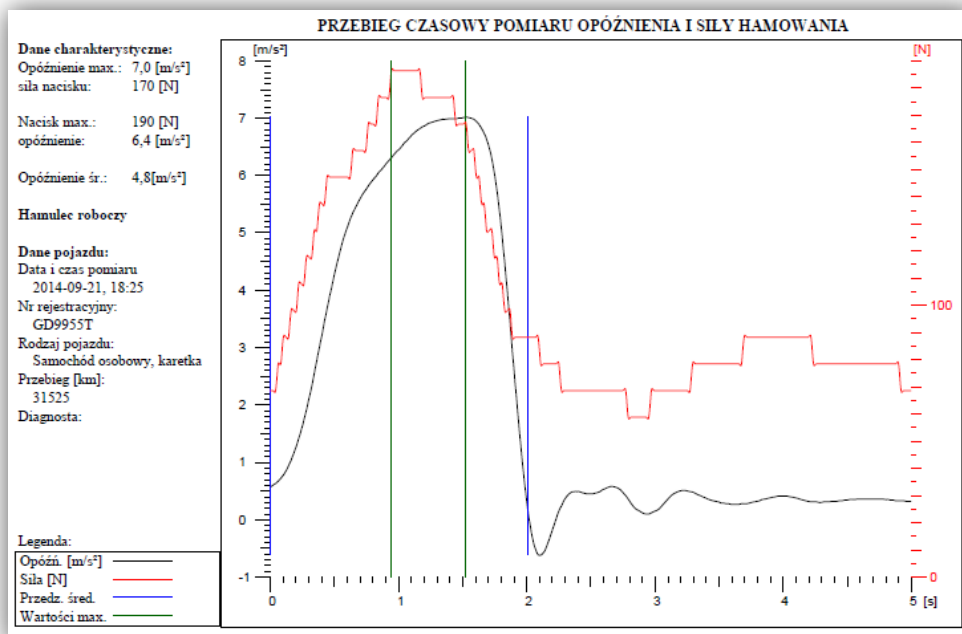
Rys. 6.10. Wydruk uzyskany z pomiaru opóźnieniemierzem firmy Automex podczas drogi hamowania

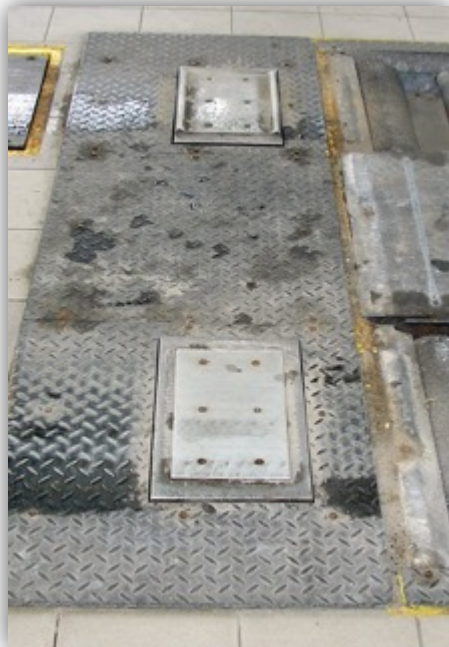
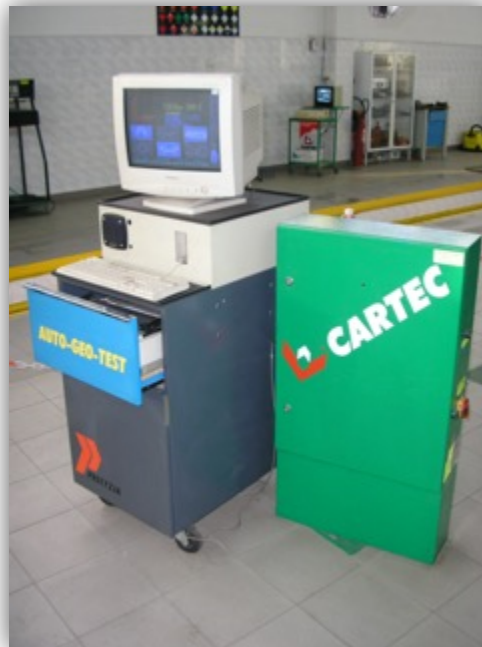
Rys. 6.11. Stanowisko do pomiaru tłumienia zawieszenia – Cartec SSP 2000:  
a) płyty pomiarowe, b) jednostka centralna

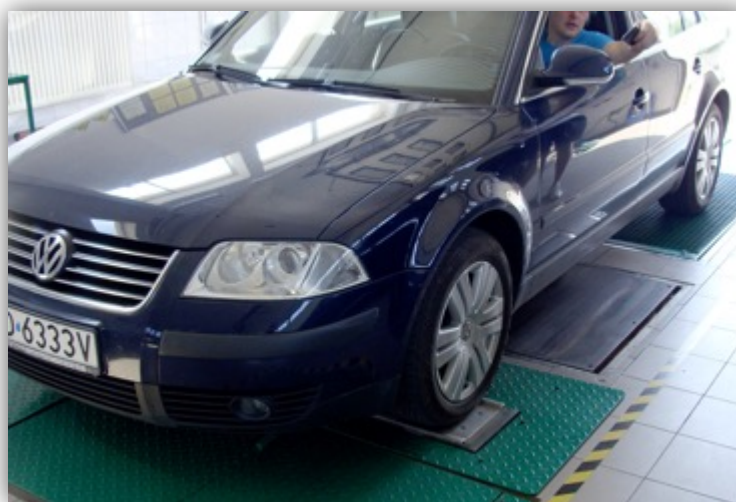
Rys. 6.12. Pomiar tłumienia zawieszenia na stanowisku płytowym Cartec SSP 2000

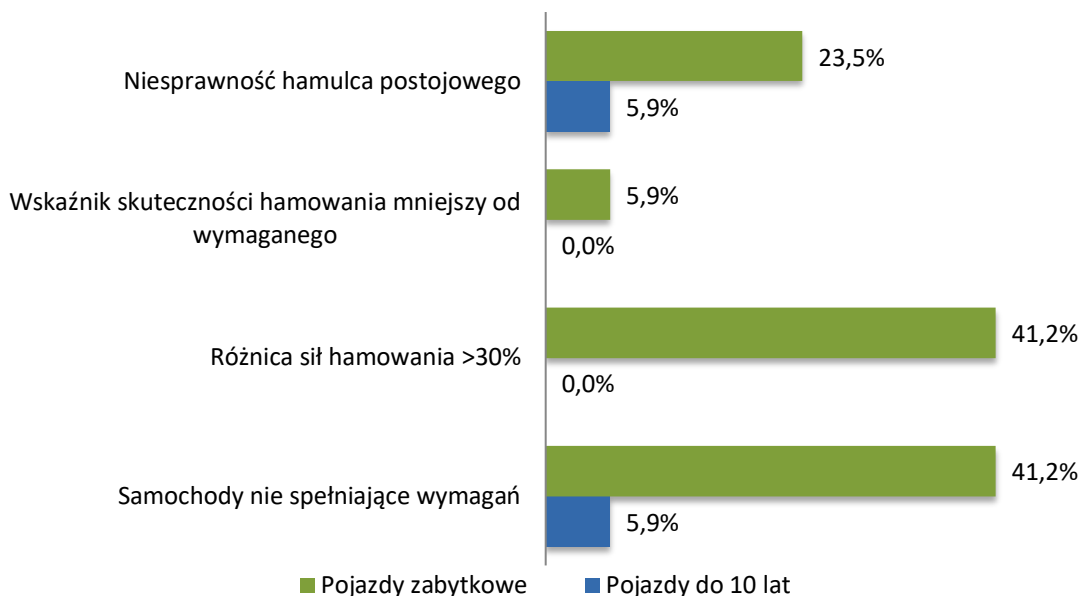
Rys. 6.14. Procentowe zestawienie wyników pomiarów przeprowadzonych na stanowisku rolkowym i płytowym

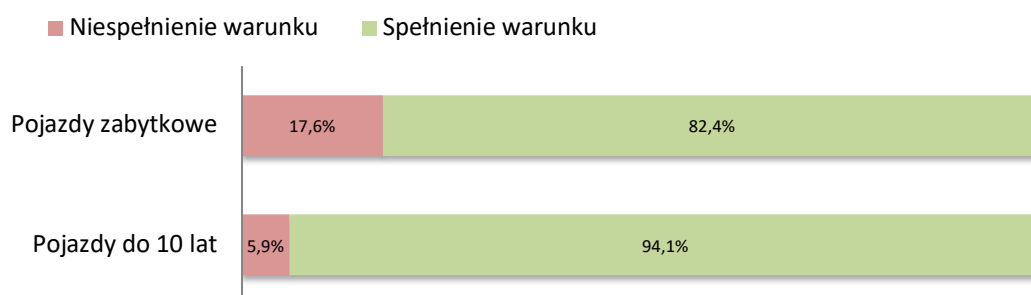
Rys. 6.16. Procentowe zestawienie wyników pomiarów skuteczności tłumienia zawieszenia

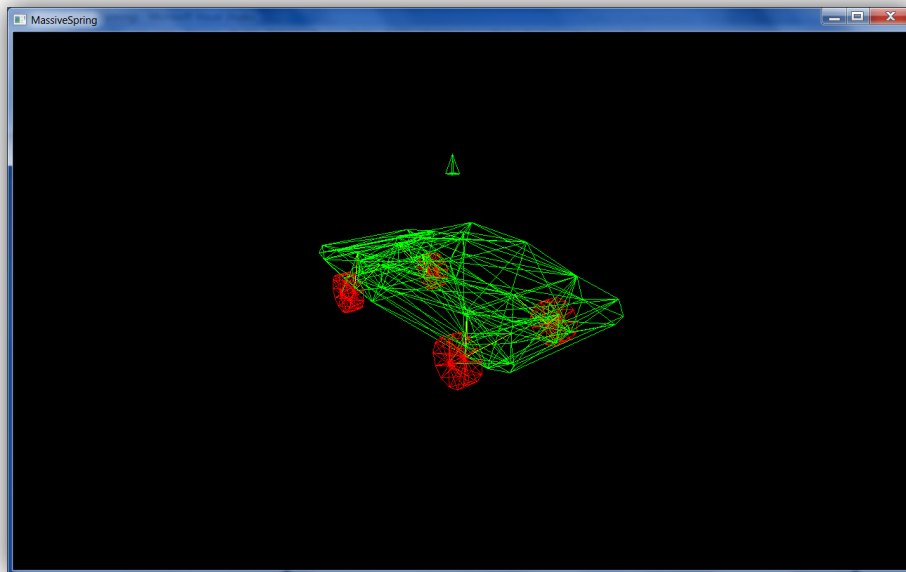
Rys. 8.6. Konstrukcja samochodu zasymulowanego w modelu masa-sprężyna (w tle pacholek) [83]

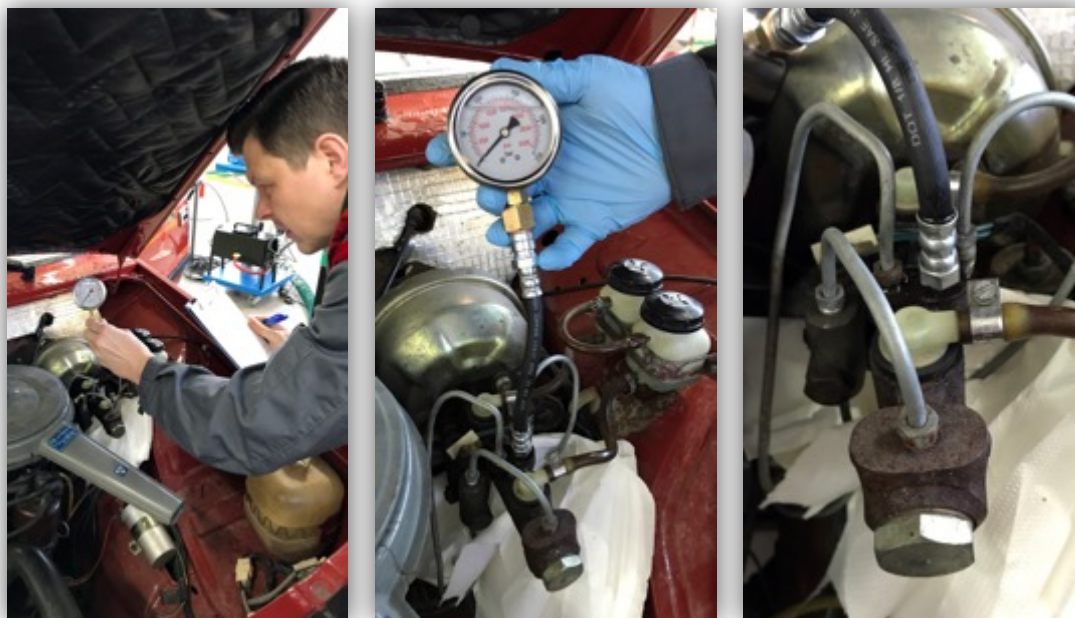
Rys. 8.9. Pomiar ciśnienia w układzie hamulcowym w pojeździe marki FSO Polonez z 1981 roku

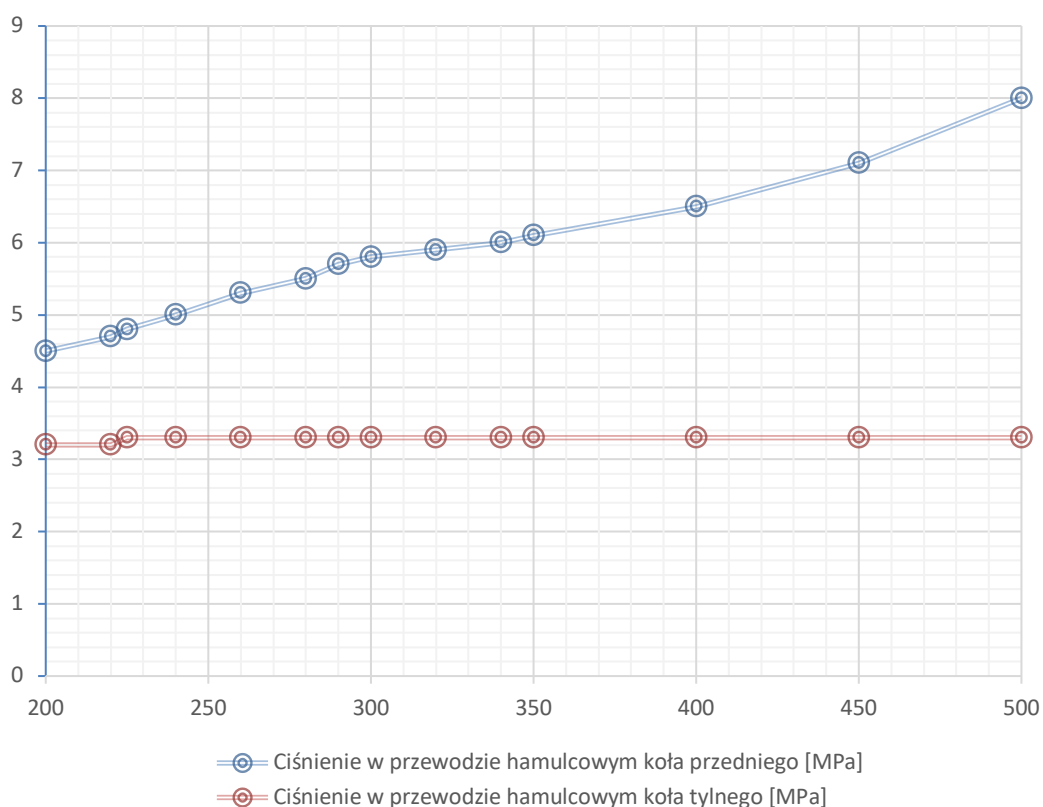
**Rys. 8.10.** Zależność ciśnienia w układzie hamulcowym od siły nacisku na pedał hamulca – wyniki pomiaru

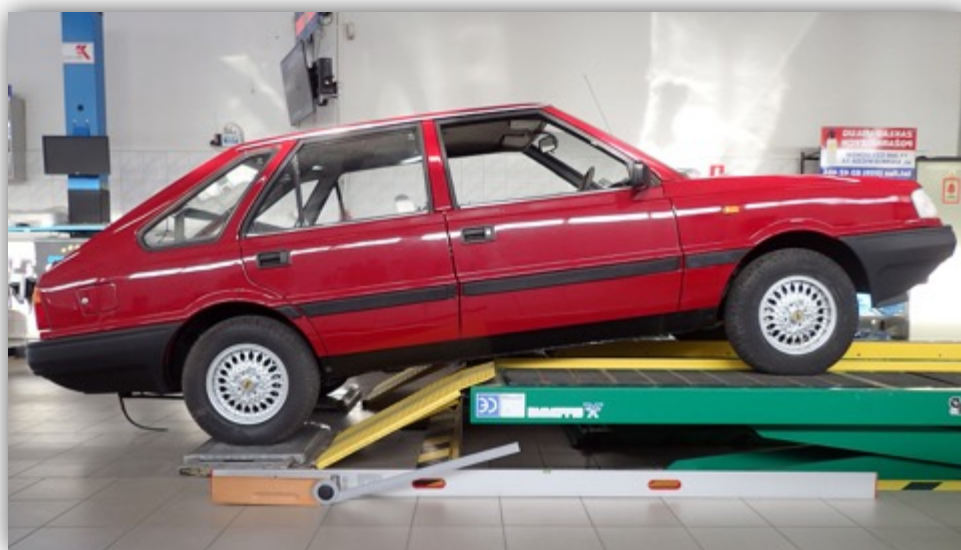
Rys. 8.14. Pomiar nacisku osi tylnej dla pojazdu FSO Polonez na równi pochyłej

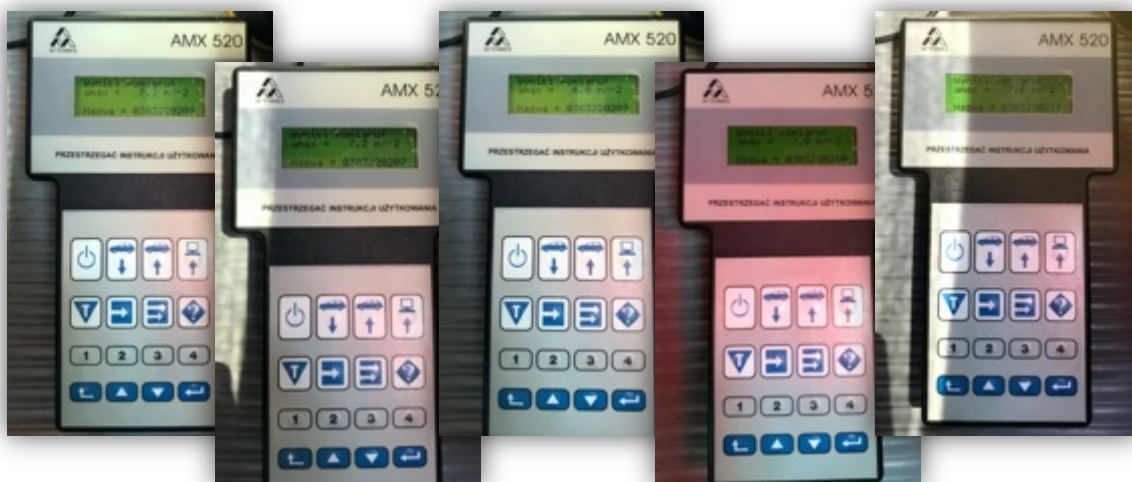
Rys. C.1. Wartości opóźnienia hamowania z 5 pomiarów wykonanych dla Volvo PV544 z 1961 r.

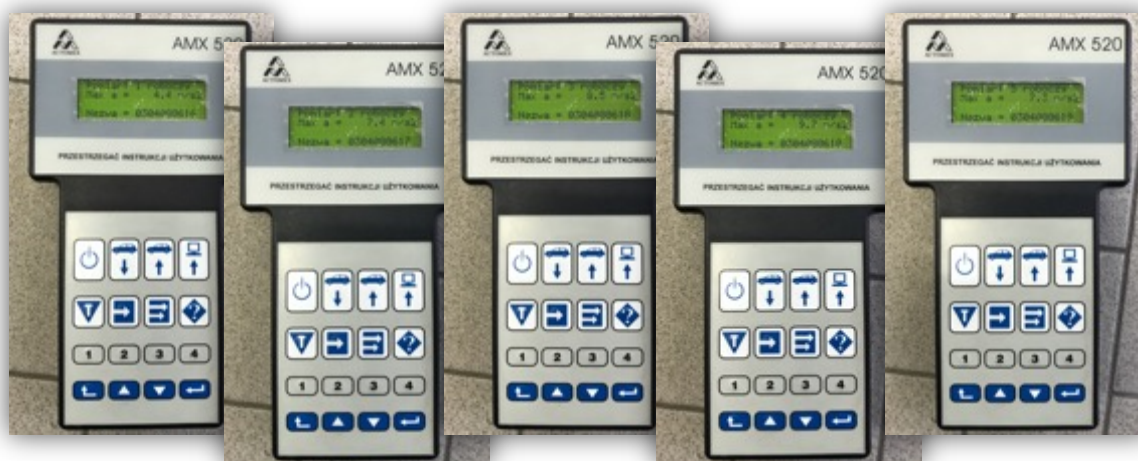
Rys. C.3. Wartości opóźnienia hamowania z 5 pomiarów wykonanych dla Citroena 11 BL z 1956 r.

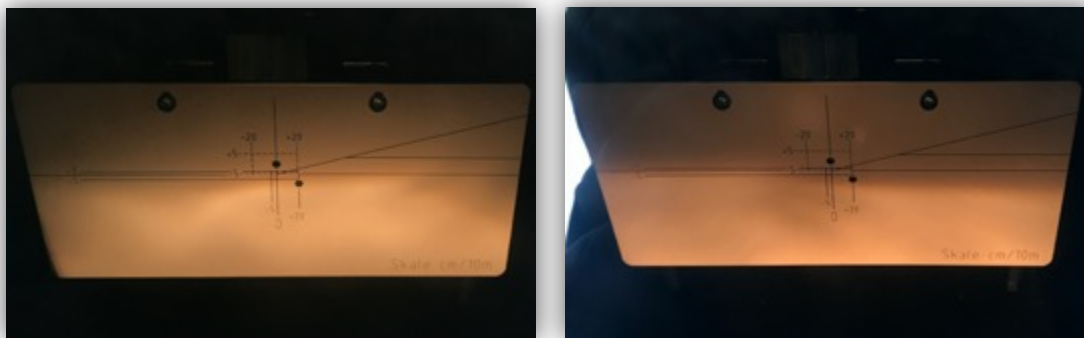
Rys. C.4. Kontrola ustawienia świateł mijania wraz z przykładem uwzględniającym światła mijania badanego Citroena 11 BL z 1956 roku

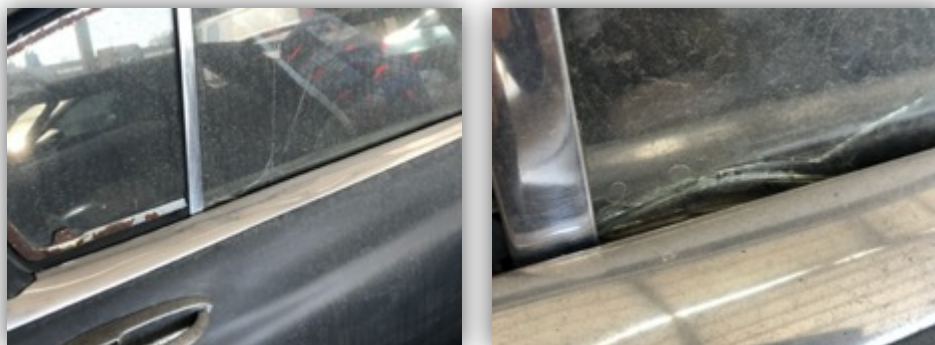
Rys. C.5. Pęknięta szyba – usterka nr 3.1 (WIDOCZNOŚĆ / Stan szyb)

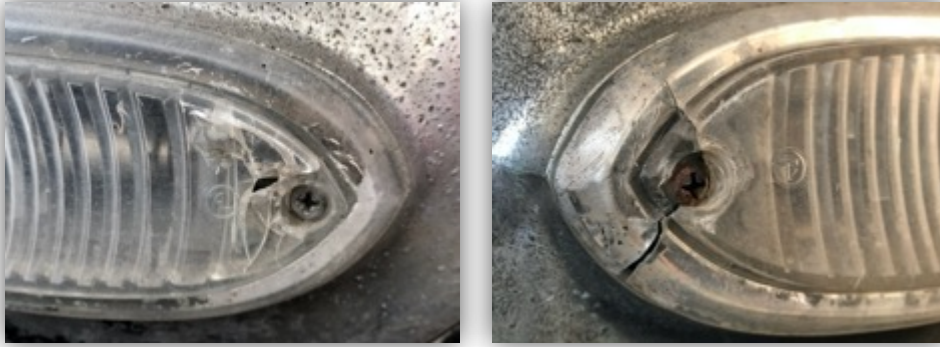
Rys. C.6. Uszkodzone klosze – usterka nr 4.2 (ŚWIATŁA, WYPOSAŻENIE ELEKTRYCZNE / Przednie, tylne i boczne światła pozycyjne, światła obrysowe / przełączniki świateł)

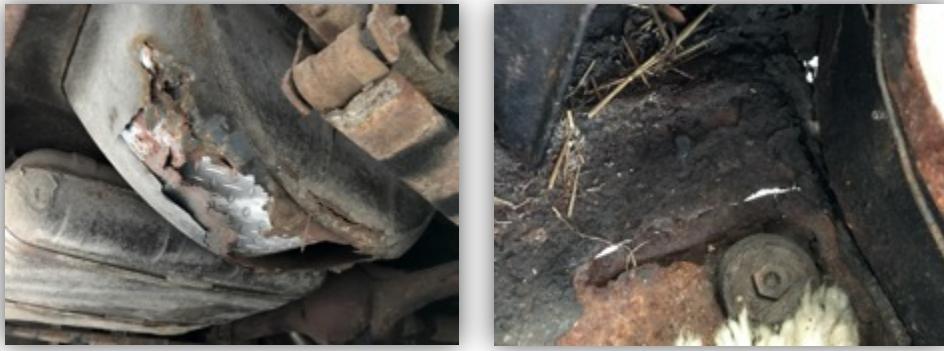
Rys. C.10. Korozja podłogi – usterka nr 7.3 (NADWOZIE / Podłoga)
