**GDAŃSK UNIVERSITY
OF TECHNOLOGY**

ROZPRAWA DOKTORSKA

Diagnostyka Zbiorników Stalowych

Diagnostics Of Steel Tanks

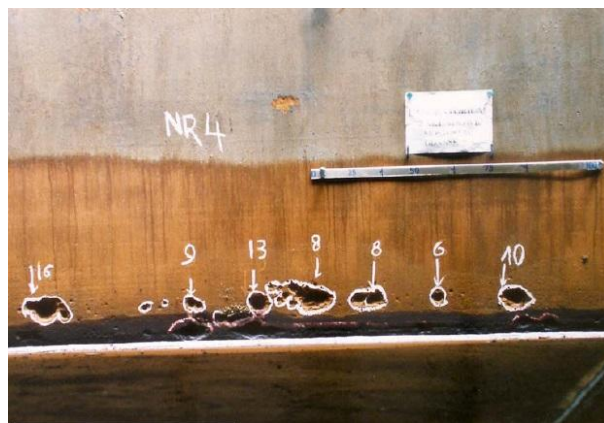
Rys. 1.20. Wżery korozyjne przy spoinach łączących: *a* – blachy dna, *b* – płaszcz z dnem zbiornika [12]

W przypadku źle dobranej lub źle realizowanej technologii spawania wżery w dnie i przydennej strefie płaszczu powstają także w strefie wpływu ciepła (SWC) przy spoinach (rys. 1.20).

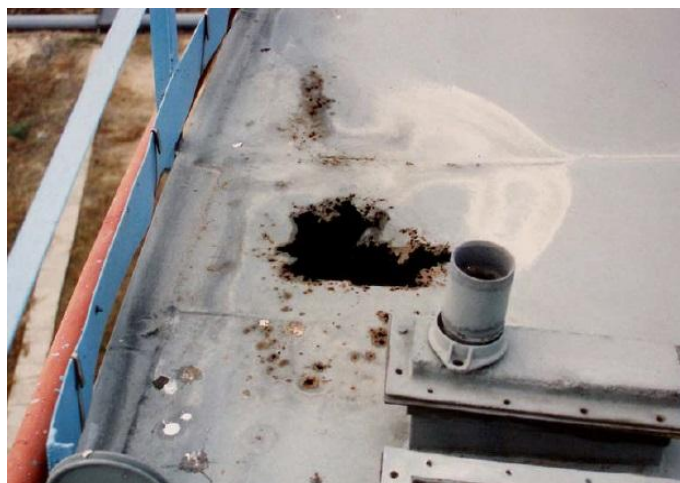
Rys. 1.22. Zniszczenia korozyjne blach pokrycia dachu stałego zbiornika w strefie często otwieranego króćca [12]

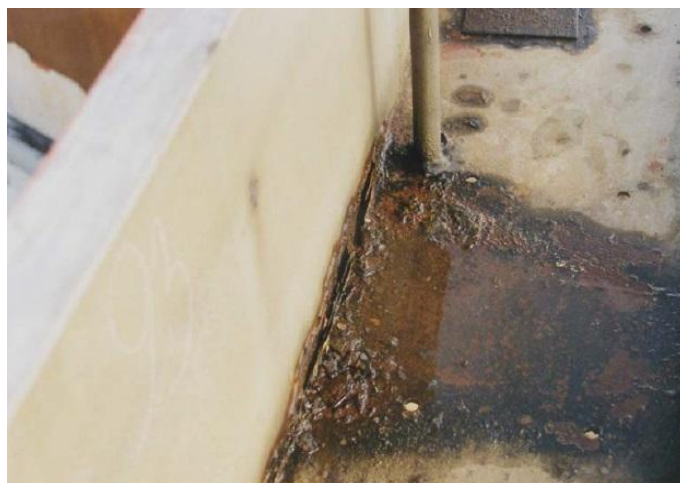
Rys. 1.24. Korozja górnego pierścienia płaszczu zbiornika z dachem pływającym w miejscu lokalnego wklęśnięcia w pierścieniu wiatrowym (podeście dla personelu) [12]

Płaszcz zbiornika z dachem pływającym najczęściej ma największe ubytki korozyjne na górnym pierścieniu w miejscu połączenia z podestem okrężnym (rys. 1.24) – powód jest identyczny jak podany przy uszkodzeniach membrany dachu pływającego.

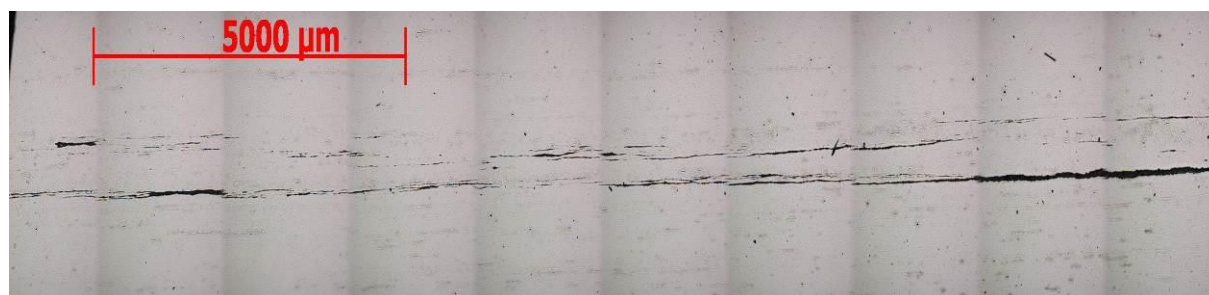
Rys. 3.6. Makrofotografia powierzchni nietrawionego zglądu (widoczne są likwacje siarczków i krzemianów), powiększenie 12×
