**GDAŃSK UNIVERSITY
OF TECHNOLOGY**

ROZPRAWA DOKTORSKA

Diagnostyka Zbiorników Stalowych

Diagnostics Of Steel Tanks

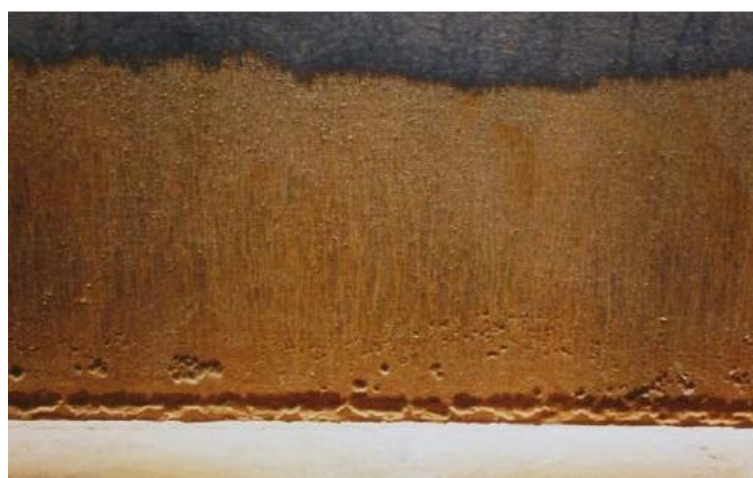
Rys. 1.15. Uszkodzenia korozyjne płaszcza zbiornika ($V = 12\ 000\ m^3$) w strefie połączenia płaszcza z dnem [12]

Stwierdzone uszkodzenia korozyjne są szczególnie duże w dolnej strefie płaszcza, a stan pierwszego ze zbiorników o pojemności $V = 12\ 000\ m^3$ należało określić jako przed awaryjny zarówno ze względu na głębokość wżerów jak i intensywność ich występowania (rys. 1.15).

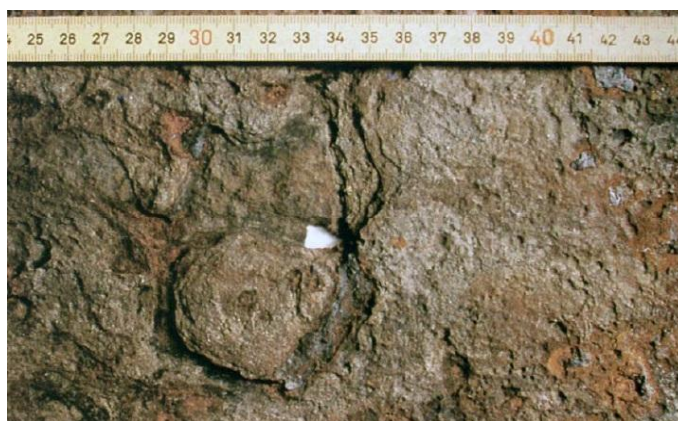
Rys. 1.19. Wżery korozyjne pod osadowe na dnie zbiornika, wywołane bakteriami redukującymi siarczany [12]

Typową dla wieloletnio eksploatowanych zbiorników magazynowych na ropę naftową jest również wżerowa korozja pod osadową, rozwój której przyspiesza obecność bakterii redukcyjnych siarczany (rys. 1.19).

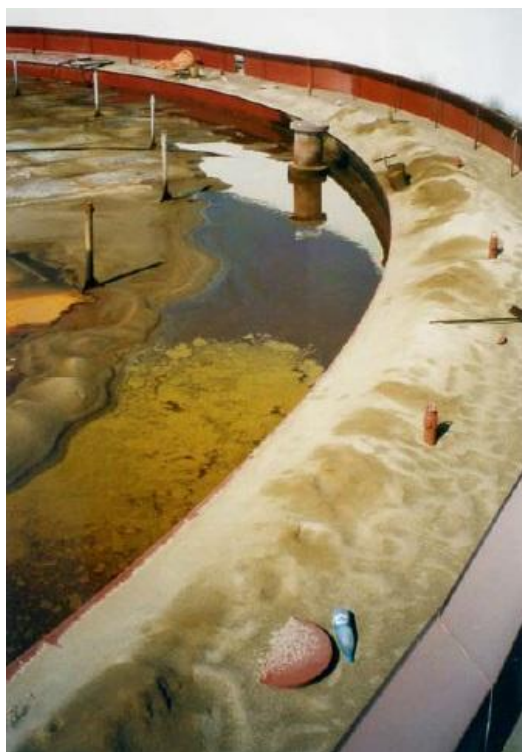
Rys. 1.23. Wywołująca korozję woda z opadów atmosferycznych zalegająca przy połączeniu membrany dachu pływającego z pontonem [12]

Materiał membrany dachu pływającego jest szczególnie intensywnie niszczone przez korozję w strefach lokalnych zagłębień oraz na styku membrany z pontonem, ponieważ ww. strefach zalega woda z opadów atmosferycznych (rys. 1.23).

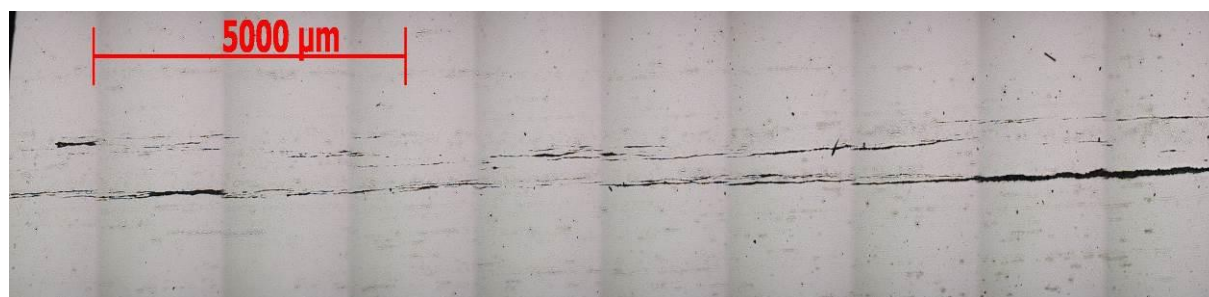
Rys. 3.6. Makrofotografia powierzchni nietrawionego zglądu (widoczne są likwacje siarczków i krzemianów), powiększenie 12×

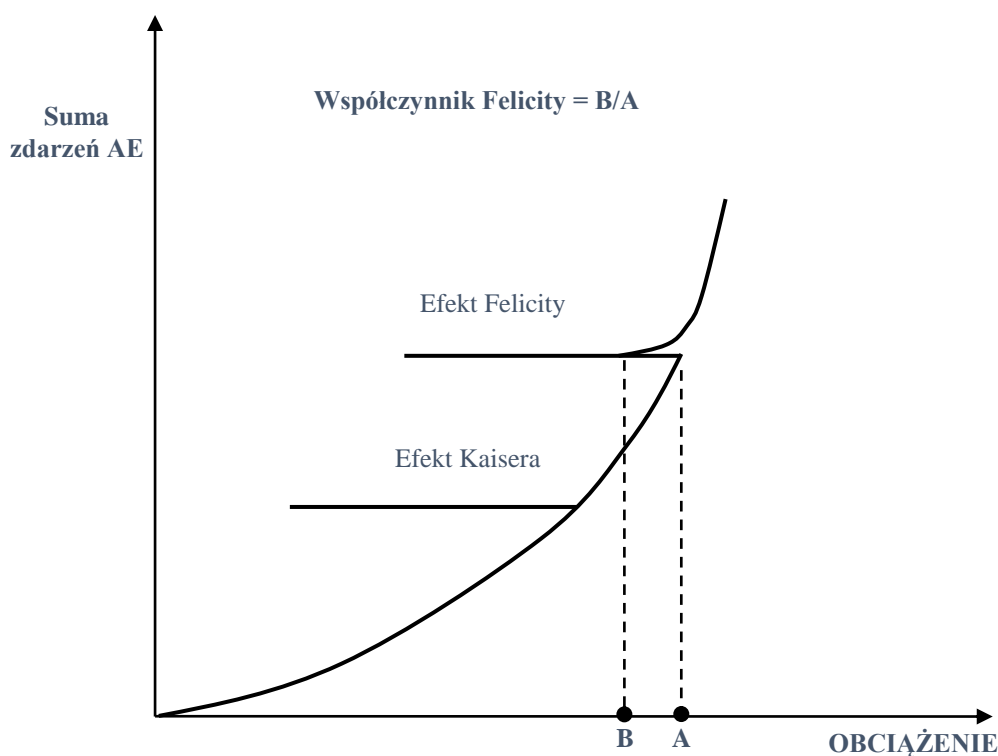
Rys. 3.22. Generowanie AE podczas powtórnego obciążania próbki (efekty Kaisera i Felicity)
