**GDAŃSK UNIVERSITY
OF TECHNOLOGY**

ROZPRAWA DOKTORSKA

Diagnostyka Zbiorników Stalowych

Diagnostics Of Steel Tanks

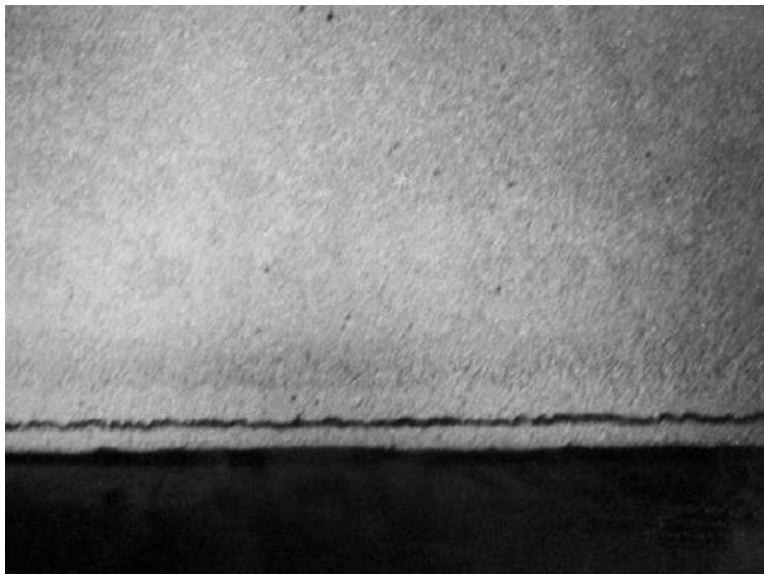
Rys. 1.13. Wżer korozyjny w strefie wpływu ciepła spoiny łączącej pierwszy pierścień płaszcza z dnem zbiornika

gwałtownego rozwoju wżerów korozyjnych w punktach niejednorodności powierzchni blachy (np. na granicy ziaren stali, wtrąceń niemetalicznych (rys. 1.12), zaburzeń struktury wywołanej spawaniem (rys. 1.13) lub niejednorodną obróbką plastyczną).

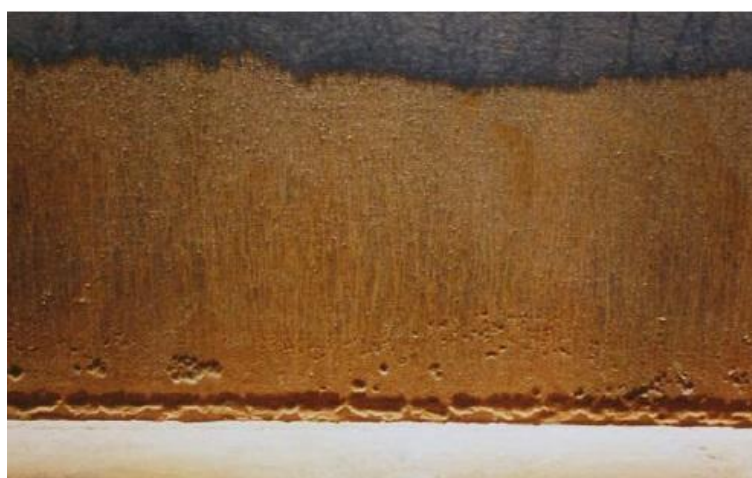
Rys. 1.15. Uszkodzenia korozyjne płaszcz zbiornika ($V = 12\,000\text{ m}^3$) w strefie połączenia płaszcz z dnem [12]

Stwierdzone uszkodzenia korozyjne są szczególnie duże w dolnej strefie płaszcz, a stan pierwszego ze zbiorników o pojemności $V = 12\,000\text{ m}^3$ należało określić jako przed awaryjny zarówno ze względu na głębokość wżerów jak i intensywność ich występowania (rys. 1.15).

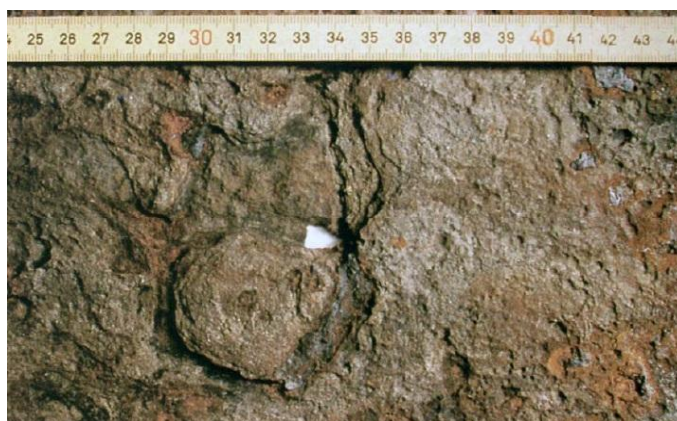
Rys. 1.19. Wżery korozyjne pod osadowe na dnie zbiornika, wywołane bakteriami redukującymi siarczany [12]

Typową dla wieloletnio eksploatowanych zbiorników magazynowych na ropę naftową jest również wżerowa korozja pod osadową, rozwój której przyspiesza obecność bakterii redukcyjnych siarczany (rys. 1.19).

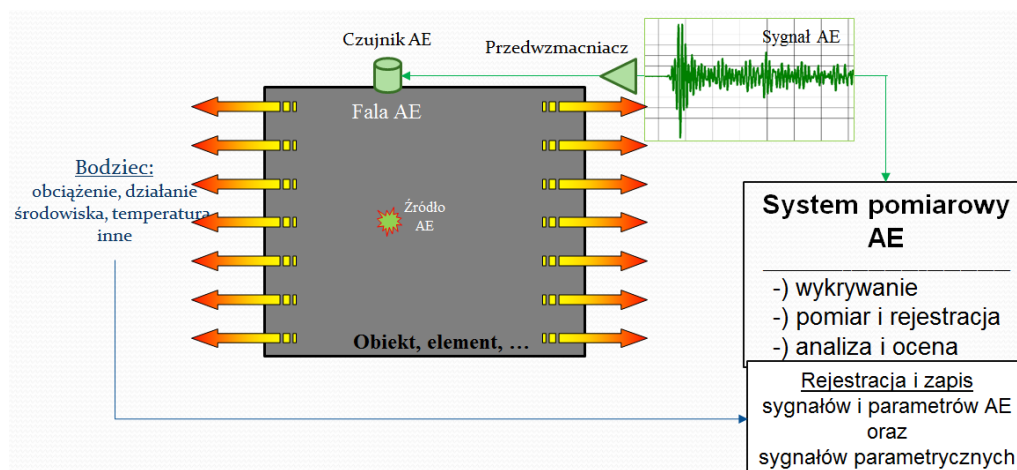
Rys.1.31. Ogólne zasady powstawania fal emisji akustycznej oraz ich rejestracja i przetwarzanie

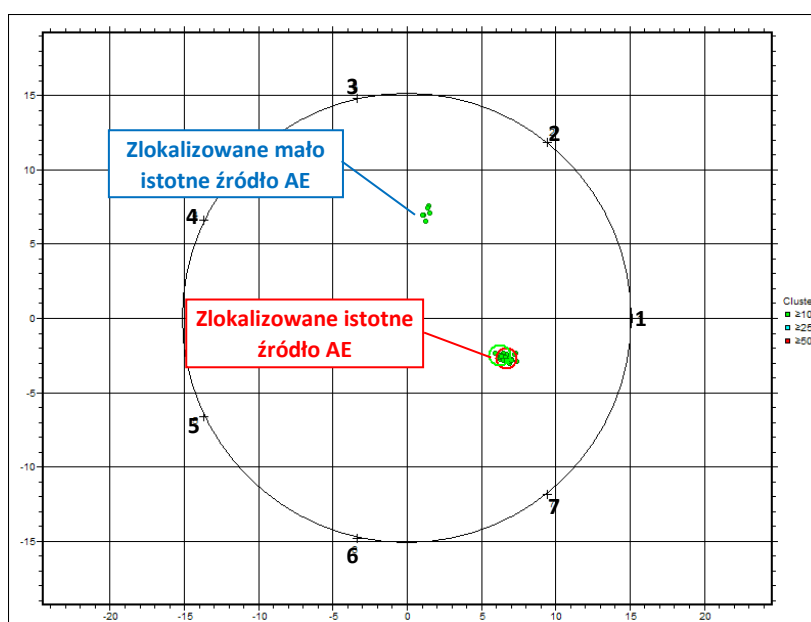
Rys. 1.37. Przykład lokalizacji źródła AE spowodowanego uszkodzeniem korozyjnym w dnie zbiornika po analizie i identyfikacji (+ – czujniki AE)

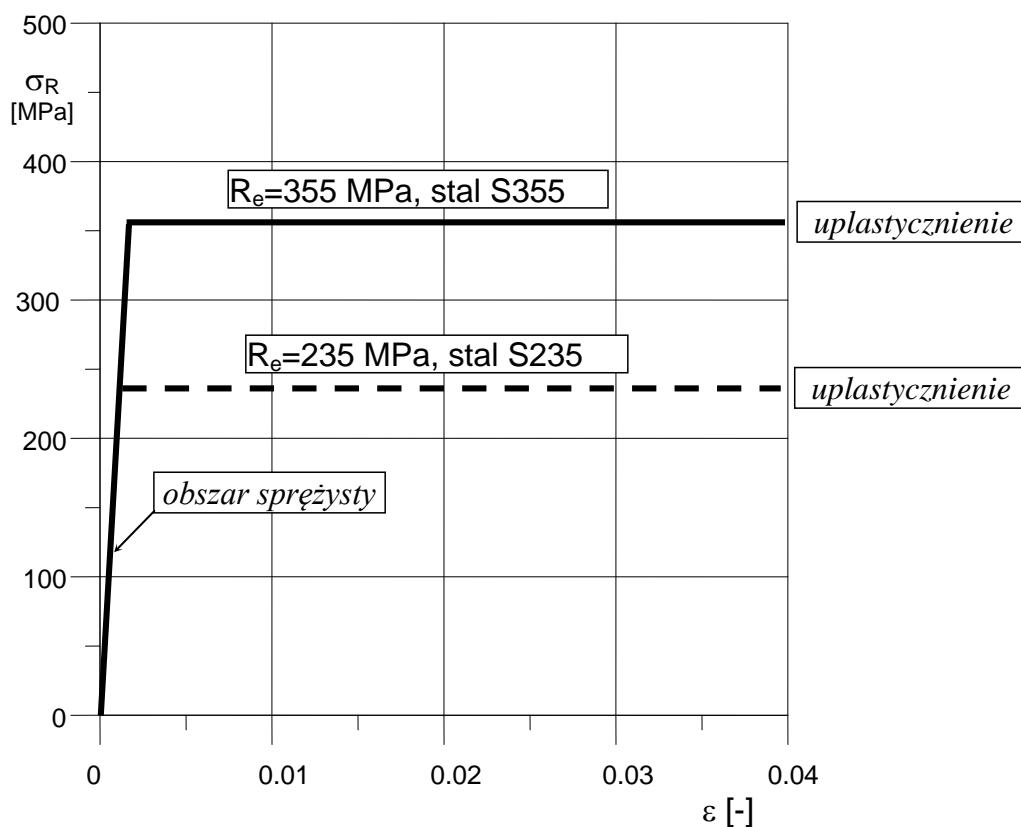
Rys. 4.6. Model ciała idealnie sprężysto-plastycznego stali płaszczy zbiorników
