INNOWACYJNE ZASTOSOWANIE BETONU JAMISTEGO PERVIA, JAKO WARSTWY ODSĄCZAJĄCEJ W TUNELU NA WEŹLE MPL OKĘCIE W WARSZAWIE

INNOVATIVE USE OF PERVIA CAVERNOUS CONCRETE AS A DRAINAGE LAYER IN THE TUNNEL AT THE MPL OKĘCIE JUNCTION IN WARSAW

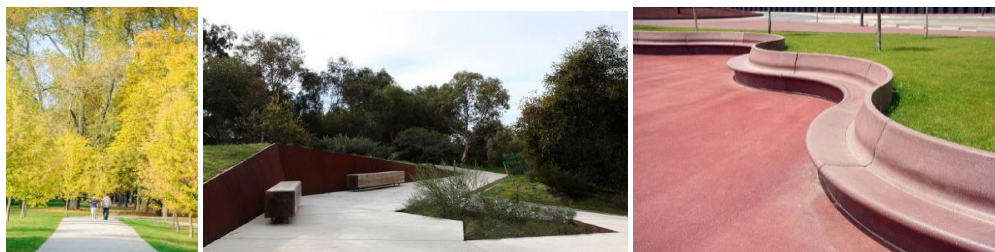
Rysunek 4. Przykłady zastosowań betonu PERVIA.

Beton jamisty PERVIA ma bardzo szeroki zakres stosowania (rys. 4). Do tej pory głównie wykorzystywany jest między innymi do realizacji ścieżek i chodników dla pieszych oraz ścieżek rowerowych. Z uwagi na swoje właściwości doskonale sprawdza się w parkach, gdyż ścieżki wykonane z betonu PERVIA będąc w pełni przepuszczalne dla wody, pozwalają na nawodnienie roślin. Idealne, więc wydaje się zastosowanie go wszędzie tam gdzie mamy niezbyt duże obciążenie i potrzebę odprowadzenia wody. Z tego powodu chętnie stosowany jest na różnego rodzaju powierzchniach dla pieszych, tarasach oraz w otoczeniu basenów. Jego właściwości również idealnie spełniają wymagania, jakie stawiane są dla nawierzchni obiektów sportowych, w tym kortów tenisowych, boisk do gry w koszykówkę, piłkę nożną, itd. (rys. 5). Betony jamiste PERVIA są także doskonałym rozwiązaniem w przypadku nawierzchni parkingów samochodowych.
