TEORIA KONSERWATORSKA A DOSTĘPNOŚĆ ZABYTKÓW /NA PRZYKŁADZIE ZAMKU WYSOKIEGO W MALBORKU/

Przyjęty w tekście ogólny podział budynków zabytkowych w aspekcie ich podatności na usuwanie barier zilustrowano przykładem Zamku Wysokiego w Malborku, stanowiącego część kompleksu zamkowego (Muzeum Zamkowego w Malborku), wpisanego na listę dziedzictwa światowego UNESCO.

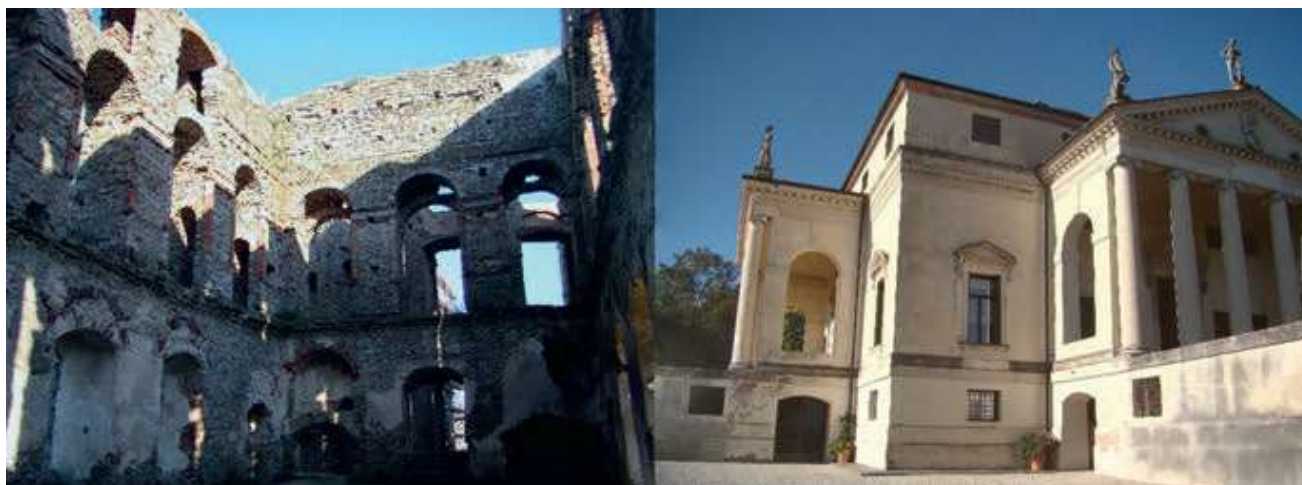
Ryc. 1 Obiekt o strukturze otwartej (Krzyżtopór) oraz obiekt o strukturze zamkniętej (Villa Rotonda, Vicenza), fot. G. Bukal

Pierwszy typ reprezentują obiekty o strukturze otwartej (elastycznej), tj. podatnej na przekształcanie i adaptację (Ryc. 1). Są to ruiny, budynki pozbawione stropów czy sklepień, o ścianach z dużymi otworami lub o przegrodach możliwych do przebicia z uwagi na niewielką wartość zabytkową czy stan techniczny. Należą do nich także budynki o dużych pomieszczeniach i/lub nieskomplikowanej dyspozycji funkcjonalno-przestrzennej opartej o powtarzalne kondygnacje. Pokonywanie barier architektonicznych – zarówno poprzez niezbędne fragmentaryczne rozbiórki, jak i dodawanie niezbędnych elementów – jest tu stosunkowo łatwe i daje się pogodzić z zasadami etyki konserwatorskiej. Wprowadzanie nowych struktur bywa zresztą uzasadnione potrzebami architektoniczno- czy budowlano-konserwatorskimi (np. poprzez wbudowywanie stabilizujących osłabione zabytkowe mury stropów, pomostów, klatek schodowych czy szybów dźwigów). Trudności mogą występować

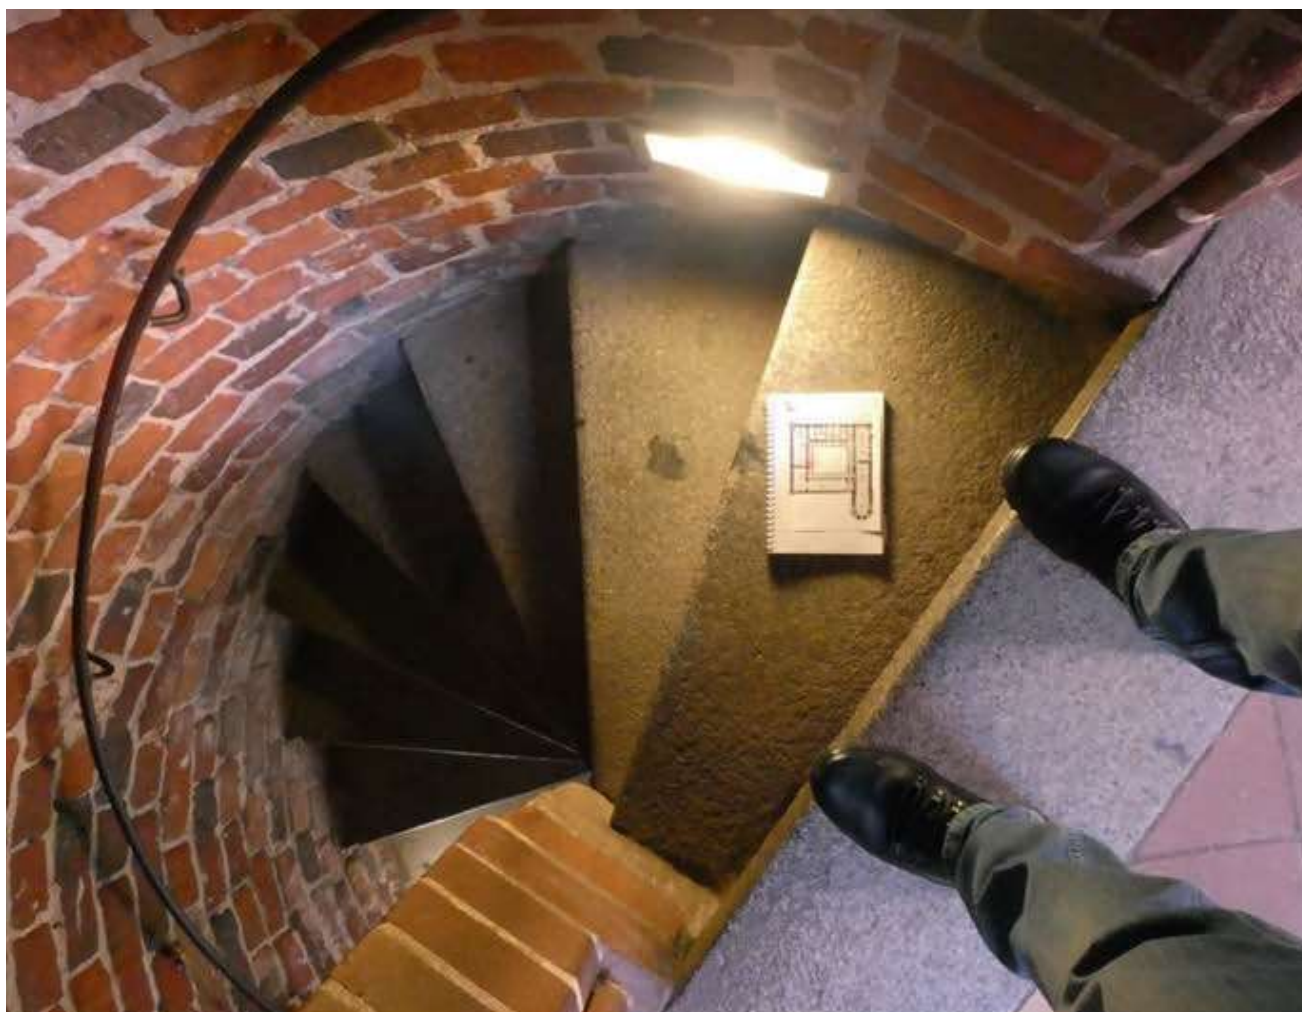
Ryc. 3 Zamek Wysoki w Malborku. Typowa klatka schodowa; leżący na stopniu notes formatu A5 pokazuje skalę szerokości biegu, fot. G. Bukal

Największy problem stanowią klatki schodowe. Jest ich kilkanaście, ale są rozmieszczone nieregularnie, strome i o bardzo wąskich (ok. 65 cm), często krętych biegach (Ryc. 3); wyjątkiem jest wspomniana, prowadząca przed bramą na I piętro. Wszystkie są niełatwe do pokonywania, także dla osób w pełni sprawnych fizycznie, a nawet niebezpieczne. Jedyna możliwość wbudowania klatki schodowej wraz z szybem dźwigu istnieje w przestrzeni wieży (danskeru), połączonej krytą galerią z południowo-zachodnim narożnikiem krużganku na I piętrze. Byłoby to rozwiązanie nienaruszające średniowiecznej substancji zabytku (sklepienie wieży nie jest oryginalne), nieagresywne estetycznie i skutecznie rozwiązujące zarówno problem transportu, jak i ewakuacji, zwłaszcza osób z niepełnosprawnością. Nie likwidowałoby oczywiście problemów na kondygnacjach położonych wyżej, ale pozwalałoby na pełne udostępnienie najbardziej reprezentacyjnych pomieszczeń usytuowanych na I piętrze zamku – przede wszystkim kościoła, refektarza i krużganków. Usytuowanie zewnętrznych pionów komunikacyjnych (schodów i dźwigów) nie wydaje się ani celowe, ani możliwe do zaakceptowania ze względów architektoniczno-konserwatorskich. Dźwig usytuowany w przestrzeni dziedzińca nie byłby w stanie obsługiwać wszystkich kondygnacji, a – mimo „odwracalności”, czy możliwego do osiągnięcia estetycznego minimalizmu rozwiązania – tworzyłby element zbyt inwazyjny (Ryc. 4).

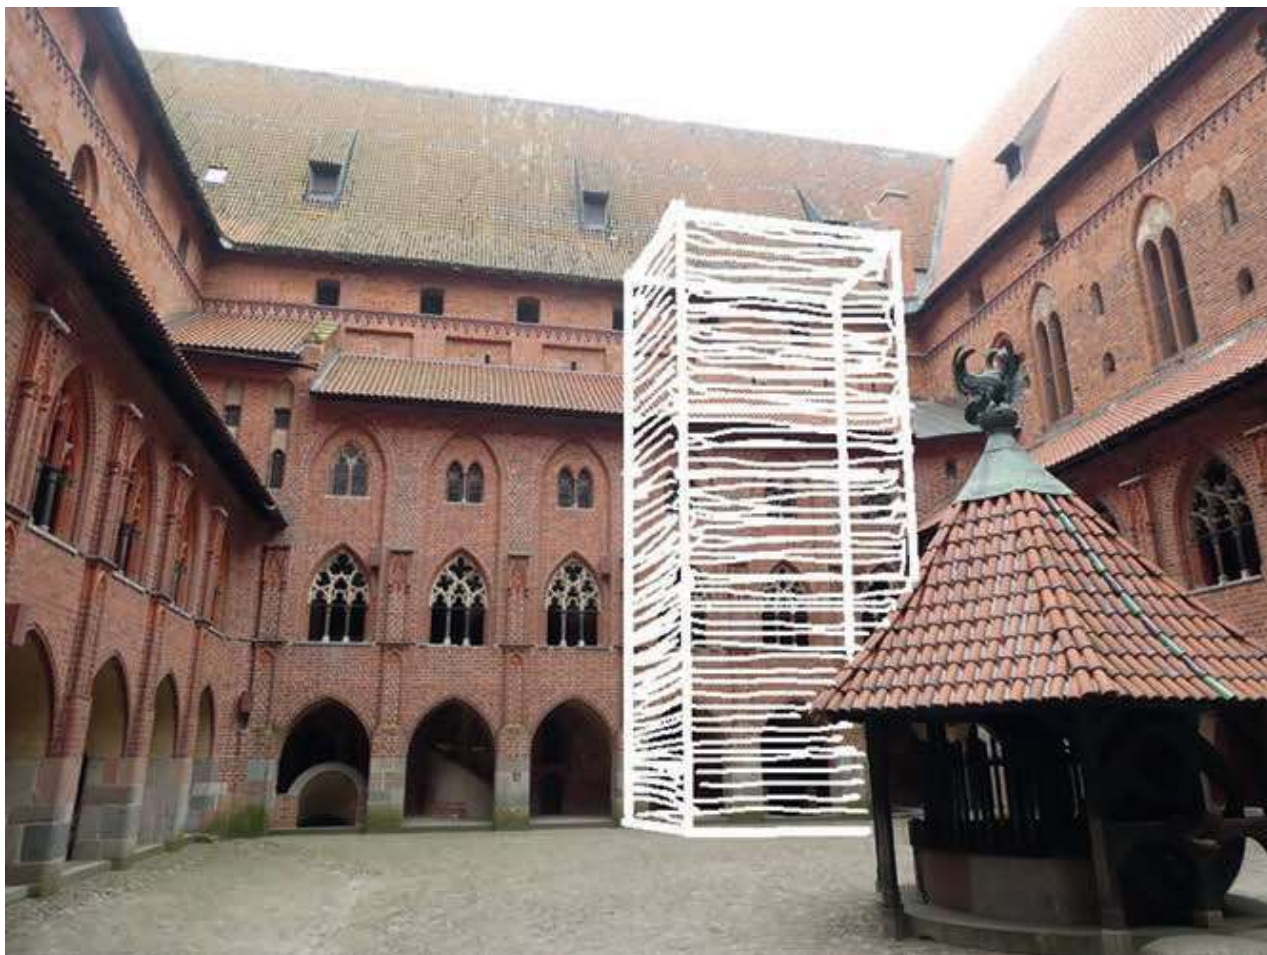
Ryc. 4 Zamek Wysoki w Malborku, dziedziniec. Szkicowa wizualizacja kubatury szybu mieszczącego dźwig i klatkę schodową; możliwa do zaakceptowania, oprac. G. Bukal.

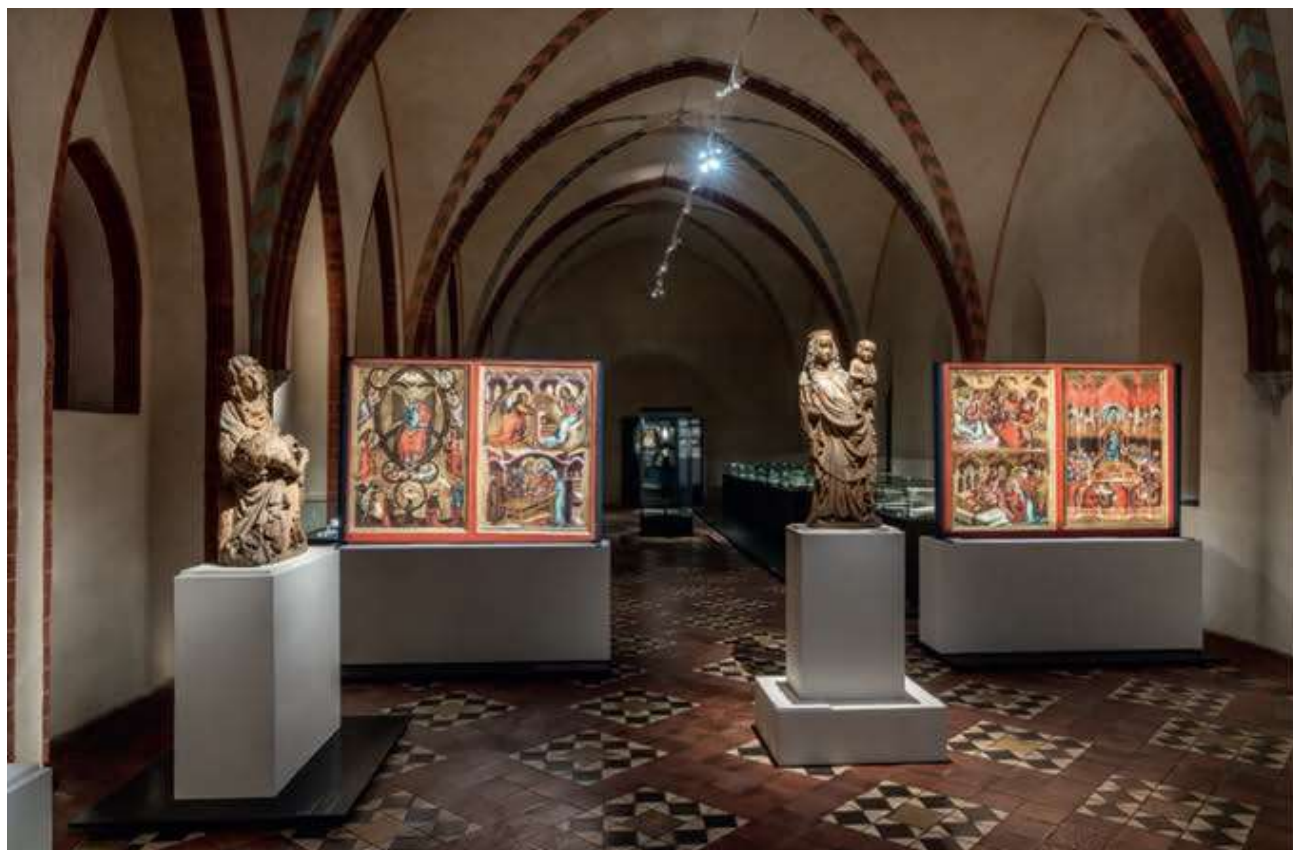
Ryc. 5 Wnętrze dormitorium na Zamku Wysokim w trakcie wystawy „Sapientia aedificavit sibi domum...”, fot. Oknostudio

Bariery, jakie pojawiają się w przestrzeni wystawienniczej, niezależnie od istniejących w obiekcie barier architektonicznych, przedstawione zostały na przykładzie zorganizowanej w 2018 r. wystawy czasowej „Mądrość zbudowała sobie dom/Sapientia aedificavit sibi domum/Państwo krzyżackie w Prusach” (Ryc. 5)¹². Założeniem projektu plastycznego było stworzenie wrażenia lewitujących w przestrzeni oryginalnych obiektów z okresu średniowiecza, zlokalizowanych we wnętrzach dormitoriów i kościoła Najświętszej Marii Panny na Zamku Wysokim w Malborku. Ze względu na wymogi konserwatorskie dotyczące dopuszczalnego natężenia oświetlenia, wynikające z prezentacji wśród muzealiów historycznych dokumentów zapisanych na papierze, w pomieszczeniach panował półmrok. Aby do minimum ograniczyć elementy współczesne mogące wpływać na odbiór muzealiów podpisy do obiektów wykonano na przezroczystych naklejkach, umieszczanych na szkle gablot, używając do nich stosunkowo niewielkiej czcionki w kolorze białym. Przy niedużym kontraście pomiędzy tekstem a tłem w słabym oświetleniu wielu gości zgłaszało problem całkowitej nieczytelności prezentowanych treści, która wpływała na ograniczenie poznania prezentowanych zagadnień. Kolejną przeszkodę stanowiły elementy scenograficzne w postaci podestów – arkuszy ciemnej płyty, umieszczonych ok. 5 cm nad posadzką. Na nich ustawiono gabloty i postumenty z zabytkami. Przy zastosowanym oświetleniu o niewielkim natężeniu podesty były niezauważalne dla wielu osób, które nie zostałyby nawet zakwalifikowane do grupy osób ze specjalnymi potrzebami w potocznym rozumieniu tego pojęcia. Tworzyły przeszkodę, o którą potykali się goście, co zagrażało zarówno ich bezpieczeństwu, jak i bezpieczeństwu eksponatów. W konsekwencji konieczne było oklejenie ich brzegów taśmą ostrzegawczą, która wpływała na estetykę ekspozycji.

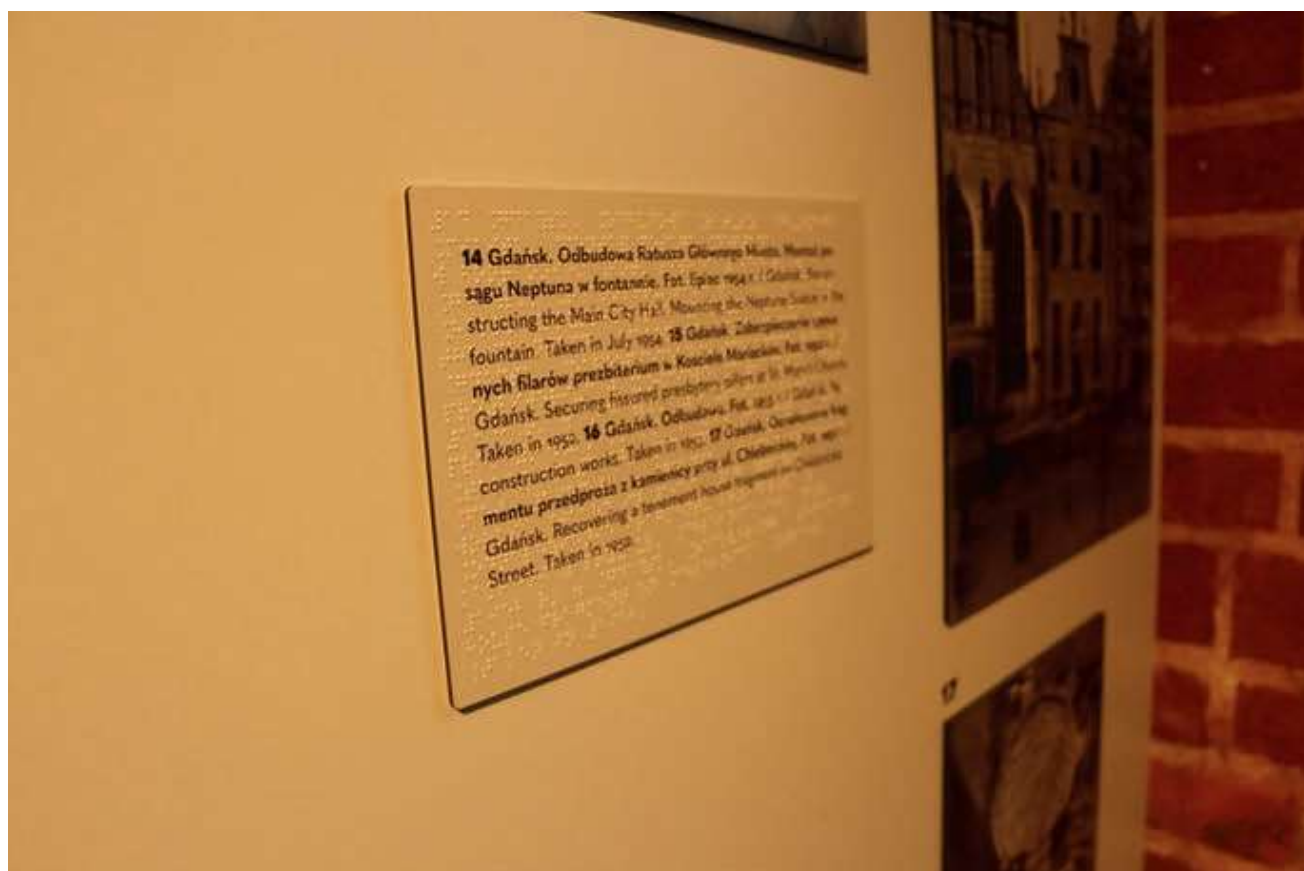
Ryc. 6 Plansza tekstowa z podpisami w języku Braille'a na wystawie „Ruiny i odbudowa w fotografii Macieja Kilarskiego”, fot. A. Kowalska.
