TEORIA KONSERWATORSKA A DOSTĘPNOŚĆ ZABYTKÓW /NA PRZYKŁADZIE ZAMKU WYSOKIEGO W MALBORKU/

Przyjęty w tekście ogólny podział budynków zabytkowych w aspekcie ich podatności na usuwanie barier zilustrowano przykładem Zamku Wysokiego w Malborku, stanowiącego część kompleksu zamkowego (Muzeum Zamkowego w Malborku), wpisanego na listę dziedzictwa światowego UNESCO.

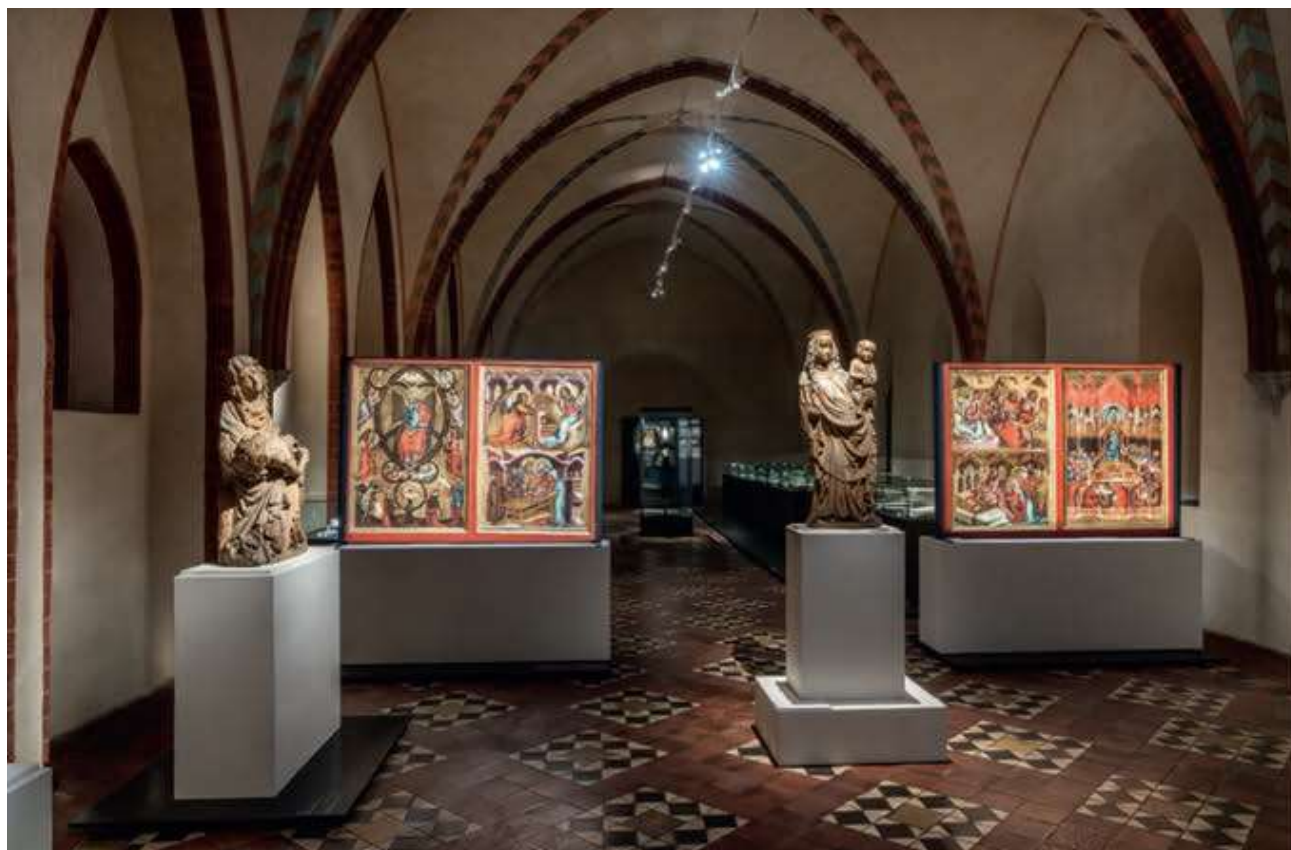
Ryc. 5 Wnętrze dormitorium na Zamku Wysokim w trakcie wystawy „Sapientia aedificavit sibi domum...”, fot. Oknostudio

Bariery, jakie pojawiają się w przestrzeni wystawienniczej, niezależnie od istniejących w obiekcie barier architektonicznych, przedstawione zostały na przykładzie zorganizowanej w 2018 r. wystawy czasowej „Mądrość zbudowała sobie dom/Sapientia aedificavit sibi domum/Państwo krzyżackie w Prusach” (Ryc. 5)¹². Założeniem projektu plastycznego było stworzenie wrażenia lewitujących w przestrzeni oryginalnych obiektów z okresu średniowiecza, zlokalizowanych we wnętrzach dormitoriów i kościoła Najświętszej Marii Panny na Zamku Wysokim w Malborku. Ze względu na wymogi konserwatorskie dotyczące dopuszczalnego natężenia oświetlenia, wynikające z prezentacji wśród muzealiów historycznych dokumentów zapisanych na papierze, w pomieszczeniach panował półmrok. Aby do minimum ograniczyć elementy współczesne mogące wpływać na odbiór muzealiów podpisy do obiektów wykonano na przezroczystych naklejkach, umieszczanych na szkle gablot, używając do nich stosunkowo niewielkiej czcionki w kolorze białym. Przy niedużym kontraście pomiędzy tekstem a tłem w słabym oświetleniu wielu gości zgłaszało problem całkowitej nieczytelności prezentowanych treści, która wpływała na ograniczenie poznania prezentowanych zagadnień. Kolejną przeszkodę stanowiły elementy scenograficzne w postaci podestów – arkuszy ciemnej płyty, umieszczonych ok. 5 cm nad posadzką. Na nich ustawiono gabloty i postumenty z zabytkami. Przy zastosowanym oświetleniu o niewielkim natężeniu podesty były niezauważalne dla wielu osób, które nie zostałyby nawet zakwalifikowane do grupy osób ze specjalnymi potrzebami w potocznym rozumieniu tego pojęcia. Tworzyły przeszkodę, o którą potykali się goście, co zagrażało zarówno ich bezpieczeństwu, jak i bezpieczeństwu eksponatów. W konsekwencji konieczne było oklejenie ich brzegów taśmą ostrzegawczą, która wpływała na estetykę ekspozycji.
